# Tilstandsrapport

Boligbygg med flere boenheter

Kuskerudparken 1, 1920 SØRUMSAND

Rapportdato: 07.01.2026

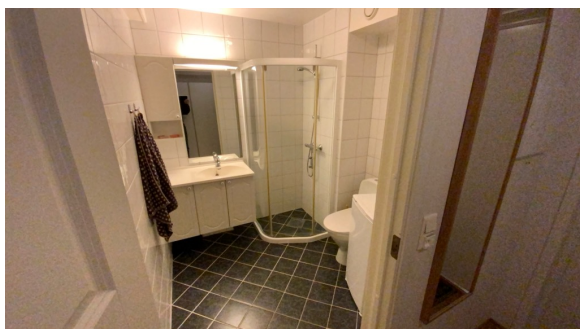
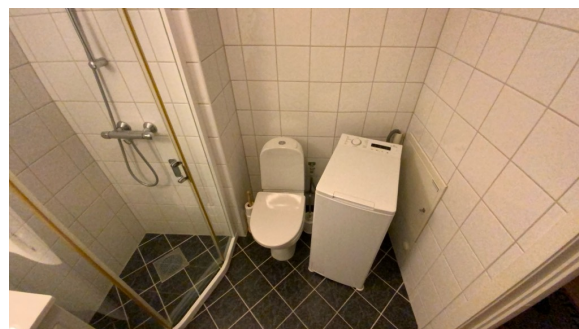
Badet er fra byggeår. Aktuell byggeforskrift er tekniske forskrifter i perioden 1997-2010. Dokumentasjon: kontrollerklæringer via ferdigattest.

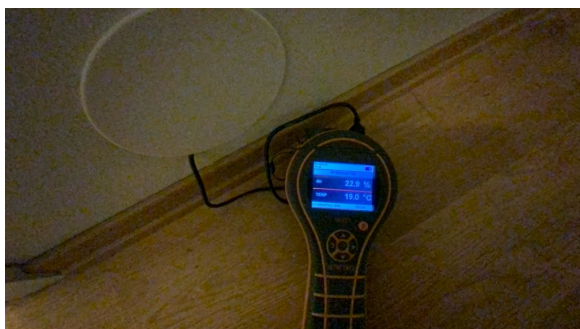
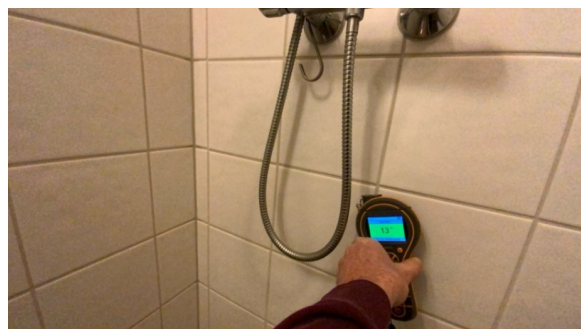
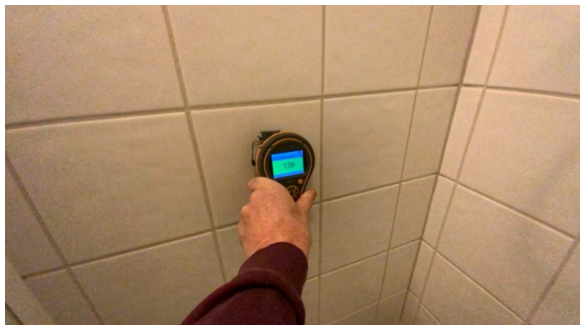
### TG 0 Tilliggende konstruksjoner våtrom

Hulltaking er foretatt uten å påvise unormale forhold. Hulltaking er foretatt ved/i Entre. Da det ikke er tilgang for hulltaking bak dusjsonen, er det foretatt hulltaking ved dør til badet. Det er gjort fuktsøk inne i dusjsonen inne på badet og målt relativ fuktighet på 22% inne i vegg ved hulltaking, da vegger er bygget opp med stålstendere.

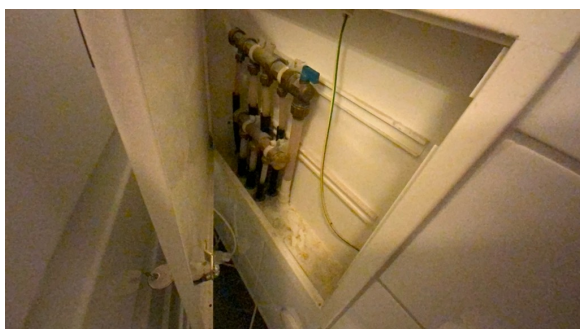
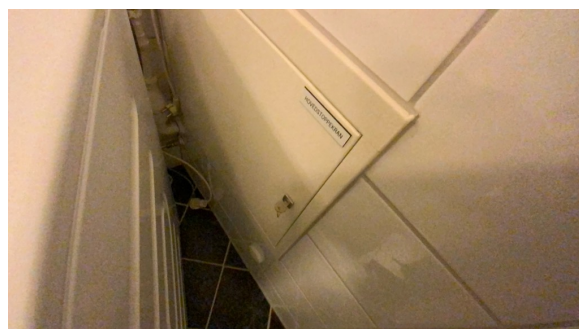
### TG 1 Vannledninger

Innvendige vannledninger er av plast (rør i rør) fra byggeår. Det er besiktiget i rørskap.
