# Tilstandsrapport

📍 Holmenveien 8, 8614 MO I RANA

# gnr. 131, bnr. 116

Rapportdato: 28.08.2023

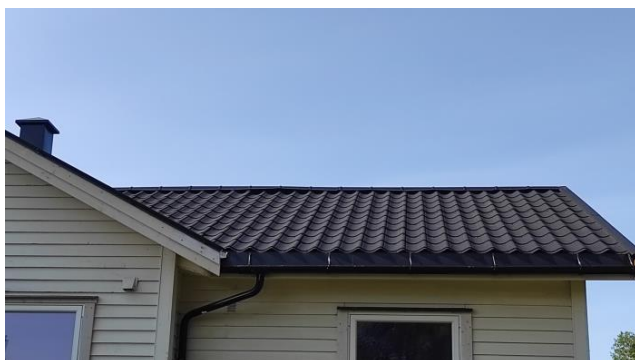
- Mer enn halvparten av forventet brukstid er passert på taktekkingen. Det er en del rustdannelser på taktekkingen.

Taket er tekket med profilerte steinbelagte ståltakplater. Besiktet fra bakkenivå. Undertak av duk. Taktekket er fra 2022.

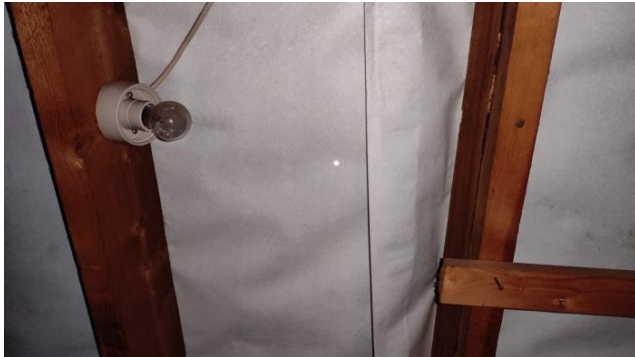
## Nedløp og beslag

Eier opplyser at det tidligere har vært lekkasje fra kilrennen, ukjent skadeomfang.

Det må gjøres ytterligere undersøkelser angående lekkasjen fra kilrennen og tilliggende konstruksjoner.

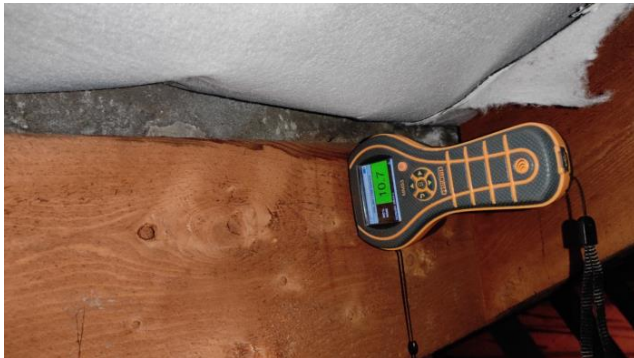
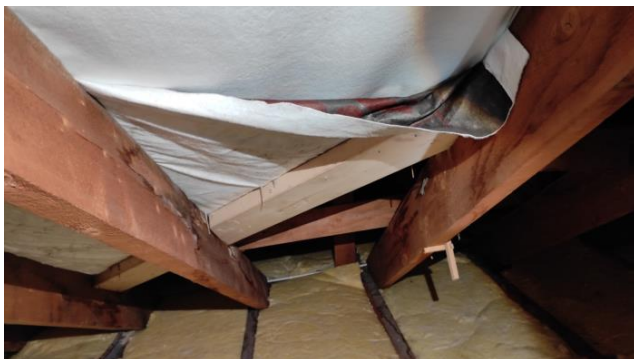
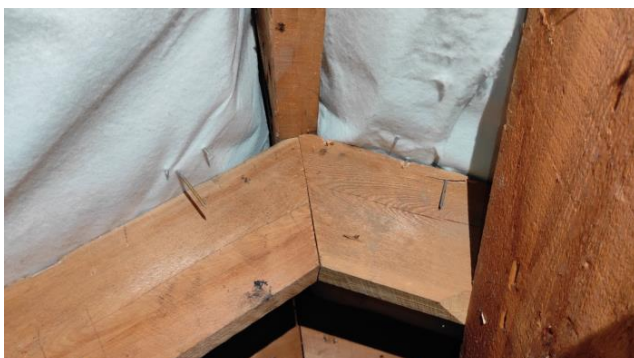
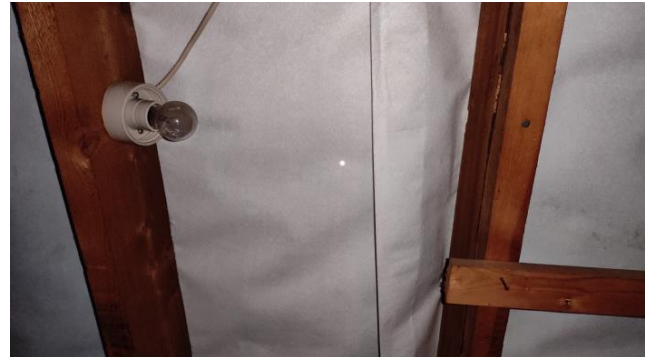
Adkomst til kaldloftet via luke i himling i gang i hovedetasjen.

Det ble fuktmålt i takkonstruksjonen ved befaring, og ingen forhøyede fuktverdier ble registrert.

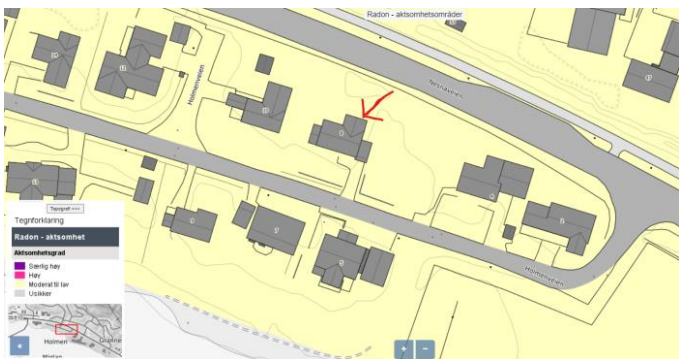
Takstingeniøren besitter ingen dokumentasjon om radonmåling. Eiendommen ligger i ett område som i følge av NGU radonkart er betegnet med aktsomhetsgrad: Moderat til lav

- Det er ikke foretatt radonmålinger, og bygget er heller ikke utført med radonsperre.

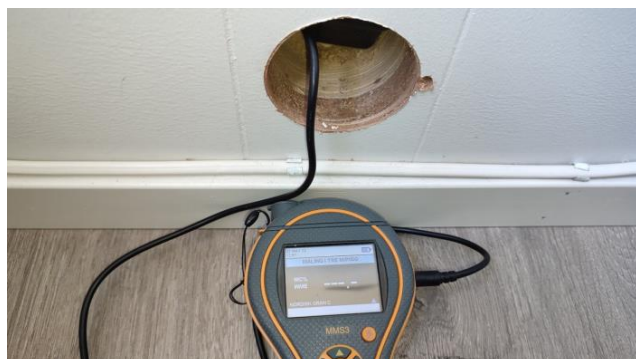
Hulltaking ble utført mot våtsone fra tilliggende soverom.

Det ble ikke registrert forhøyede fuktverdier, og måleresultatet ble ikke synlig på fuktmåleren. Dette vil si at trevirket inneholder mindre enn 8% fuktighet. Generelt bør ikke fuktigheten i trevirket ligge høyere enn 15%.

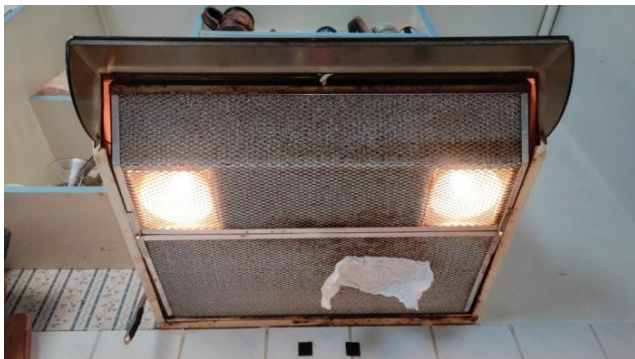
Kjøkkenventilator med avtrekk ut over tak.

Funksjonstest av ventilator.
