Holmenveien 8, 8614 MO I RANA

**Koselig enebolig med alt på ett plan. Belliggende i svært attraktiv gate og flat, romslig tomt.**

# Tilstandsrapport

Befaringsdato: 22.05.2023

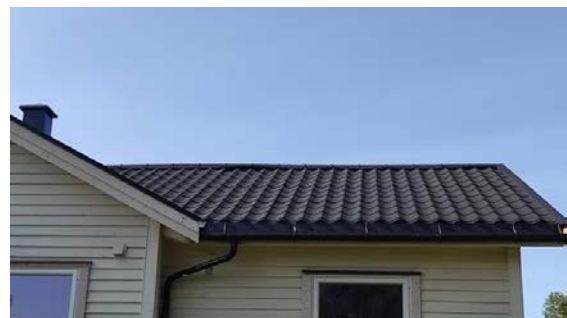
Taket er tekket med profilerte steinbelagte ståltakplater. Besiktet fra  
bakkenivå.  
Undertak av duk.  
Taktekket er fra 2022.

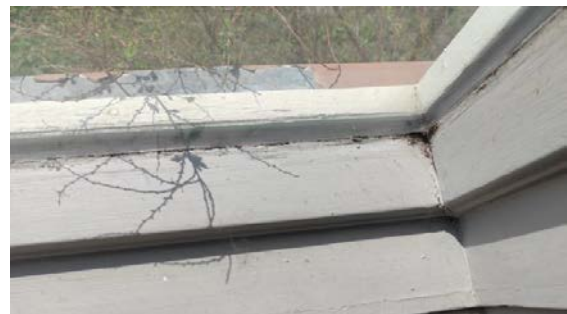
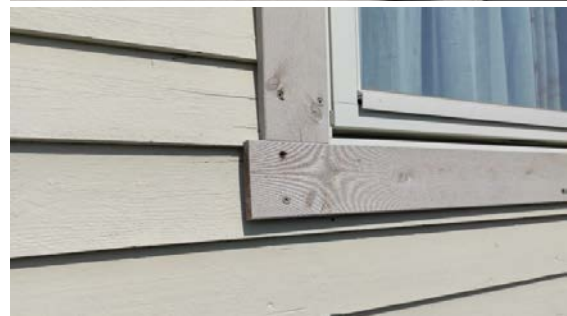
1 TG 2

Malte vinduer av tre med 2-lags isolerglass fra 2022 og byggeår.

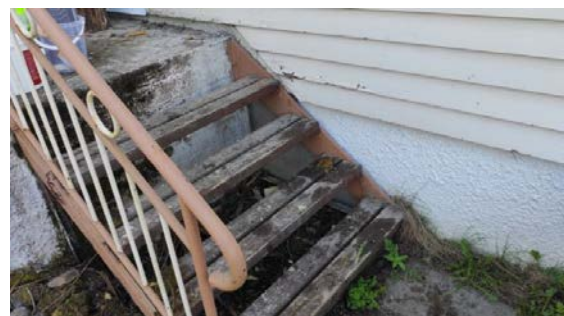
Rekkverket har en høyde på ca. 84 cm.

Betongtrapp til kjellerinngang.

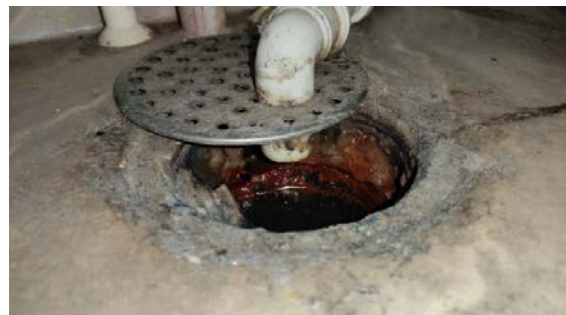
Badet er utstyrt med dusjkabinett, gulvmontert toalett, reflektorovn, vegghegt speil og opplegg for vaskemaskin.

Naturlig ventilasjon via ventil i himling og har tilluft via luftspalte under dør.

Funksjonstest av ventil.

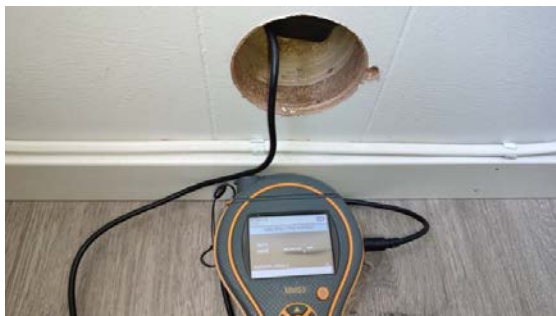
Hulltaking ble utført mot våtsone fra tilliggende soverom.

Det ble ikke registrert forhøyede fuktverdier, og måleresultatet ble ikke synlig på fuktmåleren. Dette vil si at trevirket inneholder mindre enn 8% fuktighet. Generelt bør ikke fuktigheten i trevirket ligge høyere enn 15%.
