# Tilstandsrapport

Enebolig

Svehaugrinda 40, 5535 HAUGESUND

Befaringsdato: 12.11.2024

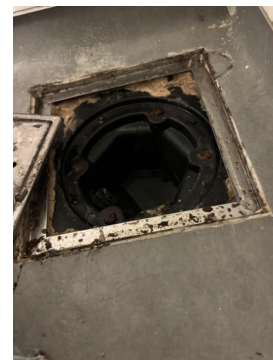
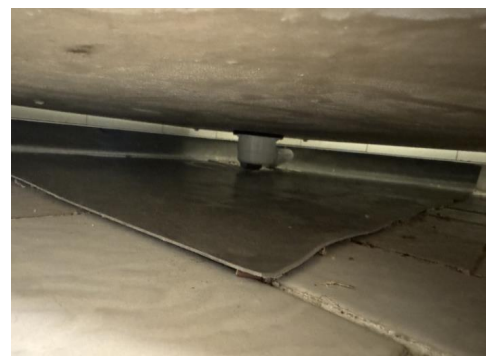
Det kan påregnes noe oppgradering. Omfang vurderes utfra egne behov.
