Tilstandsrapport

Enebolig

Ekrehaugen 20, 5111 BREISTEIN

Rapportdato: 21.03.2025

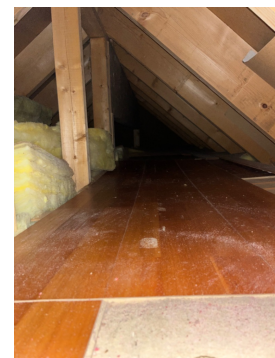
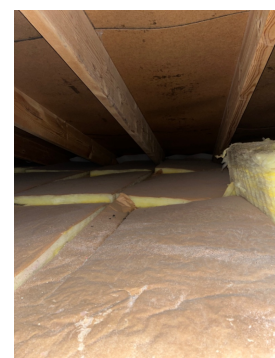
Det er saltak i trekonstruksjon med taksperre og kaldt loft.
Konstruksjonen er sjekket for svanker i mønet og tak gjennomføringer sjekket for fuktskjold, lysinntrengning, råte, sopp og skadedyr.

- Det er påvist fuktskjolder/skader i takkonstruksjonen.
- Det er avvik:

Det var på befæringsdato synlig fukt lokalt i overgang til takoppløft og forhøyede fuktverdier målt i konstruksjon.
Skaden skal nå være utbedret, uten at dette er nærmere kontrollert

Jevnlig kontroll og tilsyn anbefales.

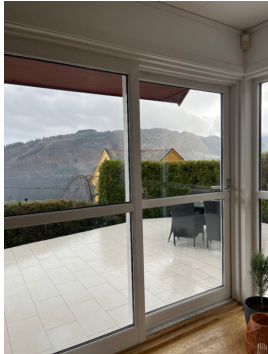
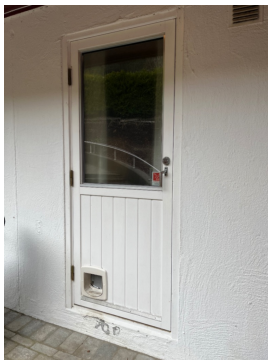
TG 1 Balkonger, terrasser og rom under balkonger

Terrasse i tre og betongkonstruksjon med fliset overflate.
Det er kontrollert for generell slitasje, fall og sikring

Det må påregnes noe oppgradering av enkelte overflater.

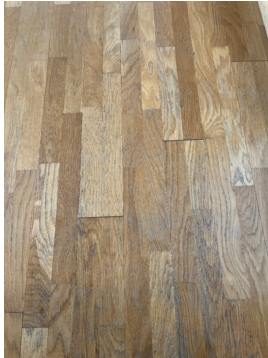
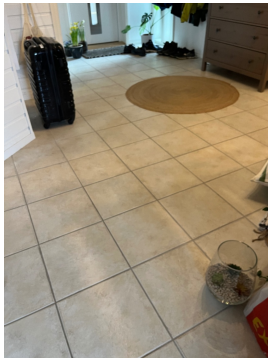
TG 1 Etasjeskille/gulv mot grunn

Gulv mot grunn i betong og etasjeskille i trebjelkelag fra byggeår er kontrollert for horisontalt avvik målt med laser. Resultatet tilfredsstillende dagens krav til avvik.

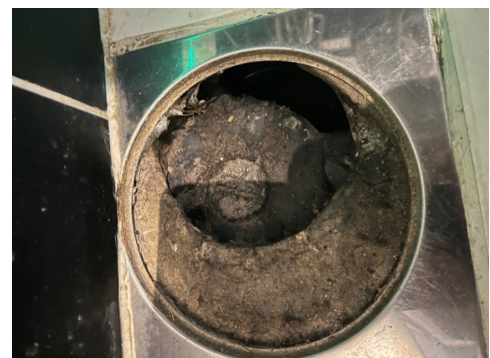
! TG 1 Sanitærutstyr og innredning

Benk med servant og opplegg for vaskemaskin.

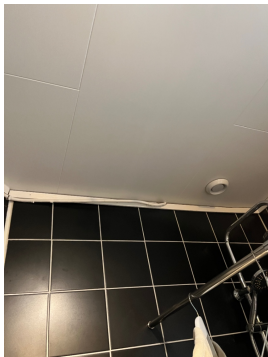
TG 1 Tilliggende konstruksjoner våtrom

Det er ikke foretatt hulltaking da tilkomst til konstruksjon i egnet område.

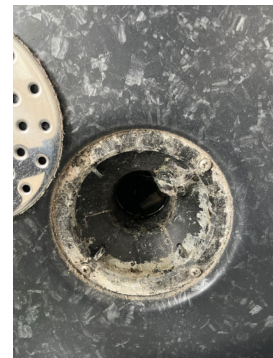
! TG 1 Sanitærutstyr og innredning

Benkeskap med nedfelt servant, speil med belysning over.

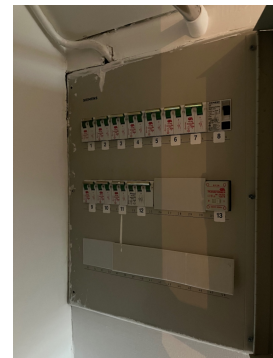
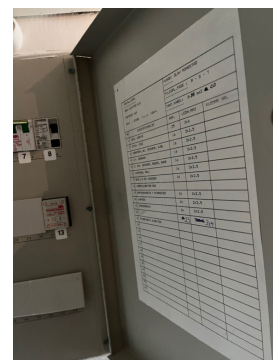
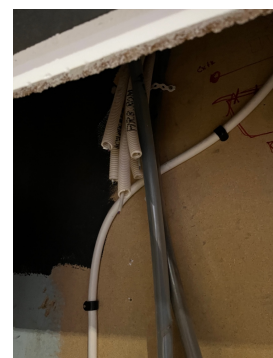
8. Er det tegn til at det har vært termiske skader (tegn på varmgang) på kabler, brytere, downlights, stikkontakter og elektrisk utstyr? Sjek samtidig tilstanden på elektrisk tilkobling av varmtvannsbereider, jmfør eget punkt under varmtvannstank
Nei
9. Er der synlig defekter på kabler eller er disse ikke tilstrekkelig festet?
Ja

10. Er det tegn på at kabelinnføringer og hull i inntak og sikringsskap ikke er tette, så langt dette er mulig å sjekke uten å fjerne kapslinger?
Nei
11. Finnes det kursfortegnelse, og er den i samsvar med antall sikringer?
Ja
12. Foreta en helhetsvurdering av det elektriske anlegget, dets alder, allmenne tilstand og fare for liv og helse. Bør det elektriske anlegget ha en utvidet el-kontroll?
Ja Anleggets alder og avvik medfører anbefaling om uavhengig kontroll på anlegget i sin helhet. Estimert gjelder uavhengig kontroll

Kostnadsestimat: 10 000 - 50 000
