Alstadveien 39, 8079 BODØ

Attraktiv innholdsrik enebolig med utleie, flott kjøkken og bad, gå tørrskodd fra garasjen, flotte utearealer, bærbusker

Befaringsdato: 25.03.2025

Rapportdato: 27.03.2025

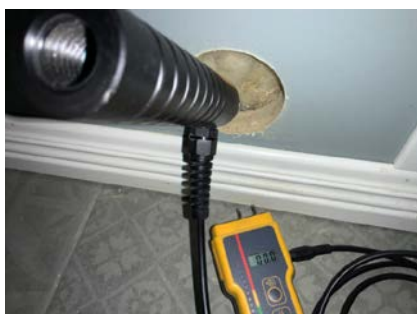
1. ETASJE > VASKEROM

Det kan eventuelt etableres vanntett terskel mot dør. Ved reovering av våtrommet må fallforhold utbedres. Forholdet øker faren for at eventuelt lekkasjevann kan renne ut til tilstøtende rom.

- Overvåk konstruksjonen jevnlig. For å få tilstandsgrad 0 eller 1 må løsningen utbedres, men tidspunktet for når dette er nødvendig er vanskelig å si noe om.

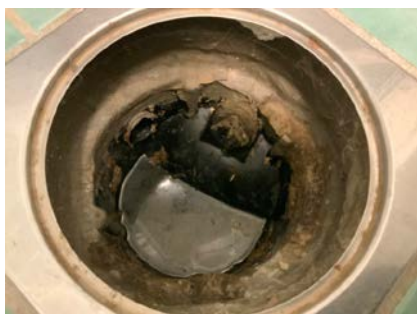
1. ETASJE > VASKEROM

- Det er mulighet for at det kan forekomme vannlekkasje på våtrommet hvor vann ikke vil gå til sluk.

Lekkasjevann vil renne ut til stue/kjøkken.

- Elektrisk avtrekksvifte bør monteres for å lukke avviket.

Det må etableres bedre fall på gulvet eller terskel mot trapp.

Kostnadsestimat: 50 000 - 100 000

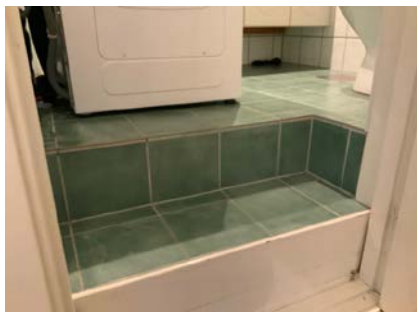
1. ETASJE HYBEL > BAD

1 TG 2 Sluk, membran og tettesjikt

- Overvåk konstruksjonen jevnlig. For å få tilstandsgrad 0 eller 1 må løsningen utbedres, men tidspunktet for når dette er nødvendig er vanskelig å si noe om.
