Bjønnåsen hyttegrend 116, 2420 TRYSIL

**Solid og innholdsrik kvalitetshytte  
fra 2008 og garasje fra 2021.  
Solrik og usjenert beliggenhet  
med fantastisk utsikt!**

**Salgsobjekt:** Fritidseiendom  
**Eierform:** Eiet  
**Byggeår:** 2008  
**BRA-i/BRA Total** 112/152 kvm  
**Tomtstr.:** 1073.7 m<sup>2</sup>  
**Gnr./bnr.** Gnr. 36, bnr. 533  
**Oppdragsnr.:** 1211250083

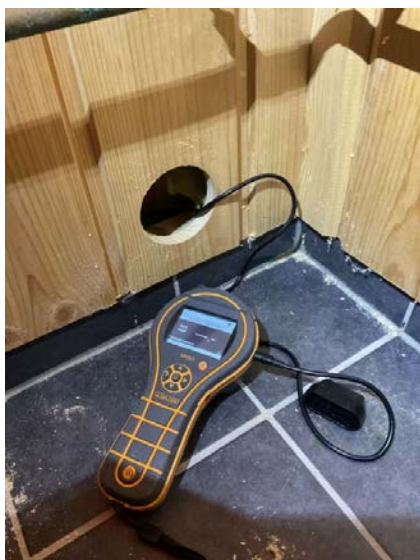
Hulltaking i tilstøtende rom.
