Bjønnåsen hyttegrend 116, 2420 TRYSIL

**Solid og innholdsrik kvalitetshytte  
fra 2008 og garasje fra 2021.  
Solrik og usjenert beliggenhet  
med fantastisk utsikt!**

**Salgsobjekt:** Fritidseiendom  
**Eierform:** Eiet  
**Byggeår:** 2008  
**BRA-i/BRA Total** 112/152 kvm  
**Tomtstr.:** 1073.7 m<sup>2</sup>  
**Gnr./bnr.** Gnr. 36, bnr. 533  
**Oppdragsnr.:** 1211250083

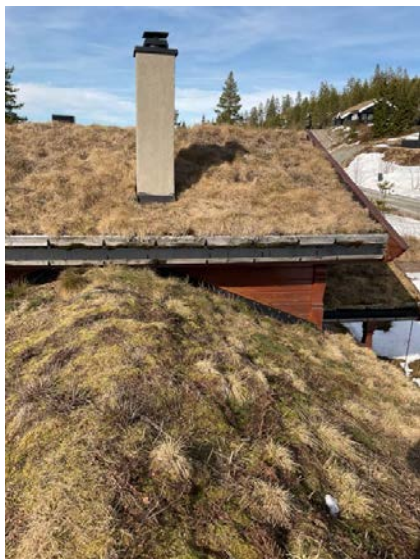
Manglende adkomst for feier.

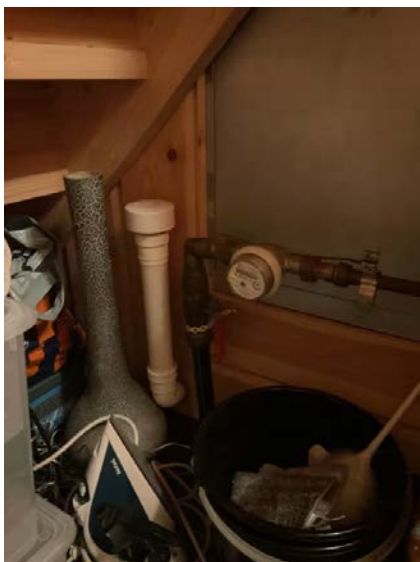
Kloakk er ikke luftet over tak. Lufting med vakumventil.

Lufting av kloakk gjennom vakuumventil.

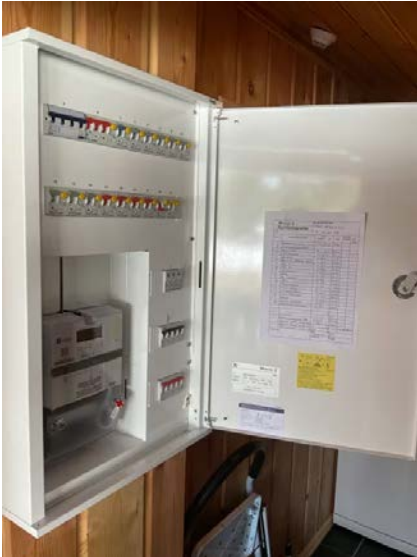
Sikringskap plassert i utvendig bod.

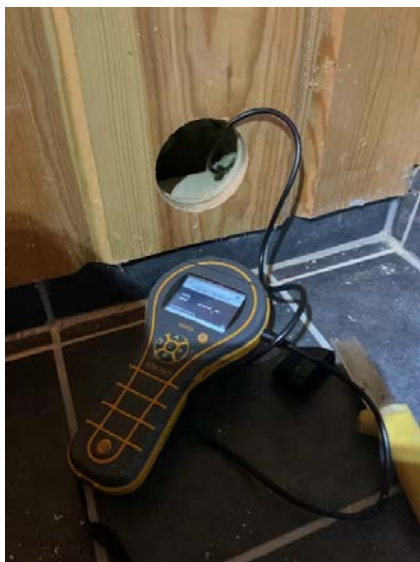
Hulltaking i tilstøtende rom.

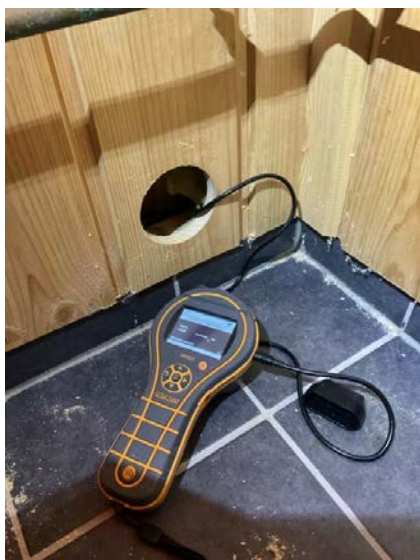
Hulltaking i tilstøtende rom.
