Bjønnåsen hyttegren 116, 2420 TRYSIL

**Solid og innholdsrik kvalitetshytte  
fra 2008 og garasje fra 2021.  
Solrik og usjenert beliggenhet  
med fantastisk utsikt!**

| Tilstandsrapport ..... | 55 |

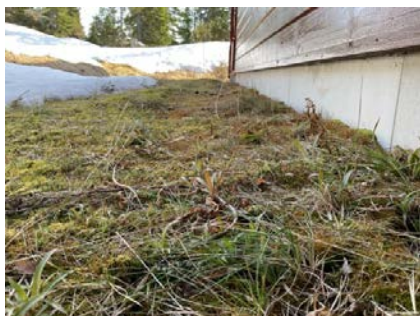
Flatt terreng på oversiden av boligen.

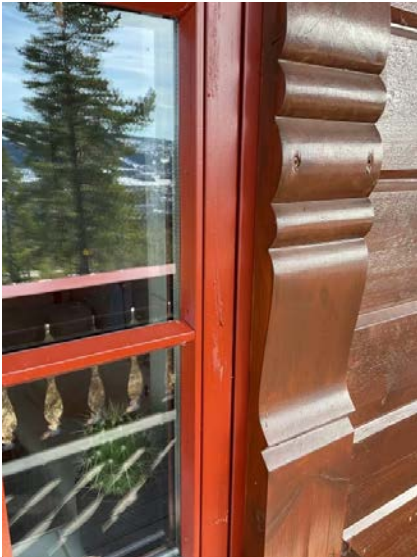
Utslag av kvae i karm.

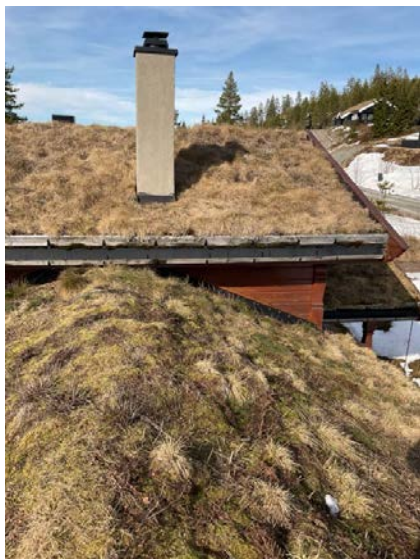
Manglende adkomst for feier.

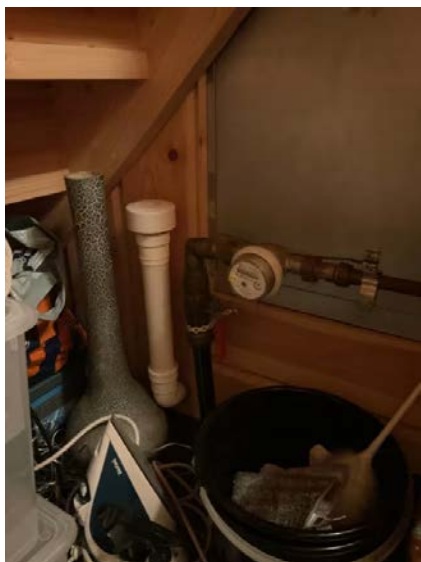
Kloakk er ikke luftet over tak. Lufting med vakumventil.

Lufting av kloakk gjennom vakuumventil.

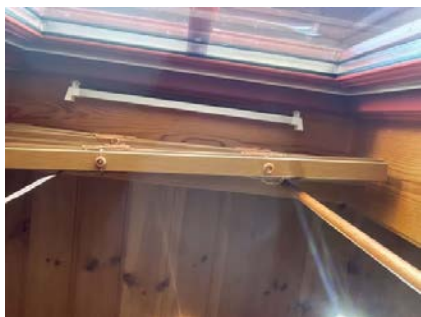
Spalteventil i vinduer.

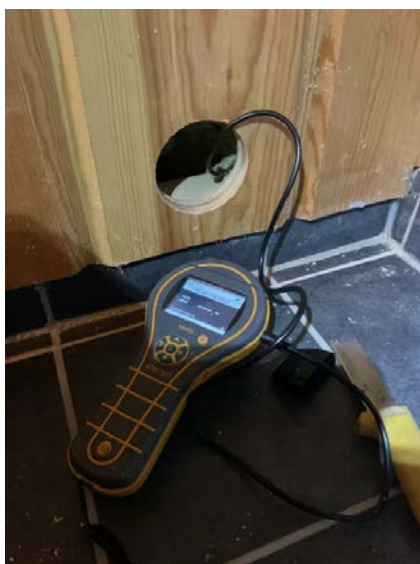
Hulltaking i tilstøtende rom.

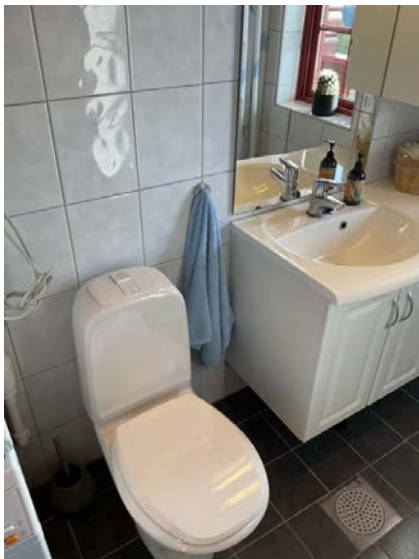
Sluk utenfor dusjsone.

Sluket er plassert utenfor dusjsone, noe som gjør at gulvet er fuktig utenfor dusjsone ved dusjing.

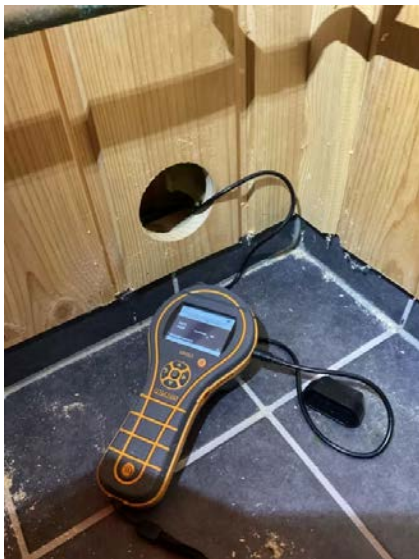
Hulltaking i tilstøtende rom.
