Bjønnåsen hyttegrend 116, 2420 TRYSIL

**Solid og innholdsrik kvalitetshytte  
fra 2008 og garasje fra 2021.  
Solrik og usjenert beliggenhet  
med fantastisk utsikt!**

| Tilstandsrapport ..... | 55 |

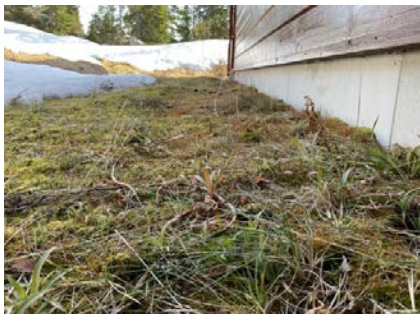
Flatt terreng på oversiden av boligen.

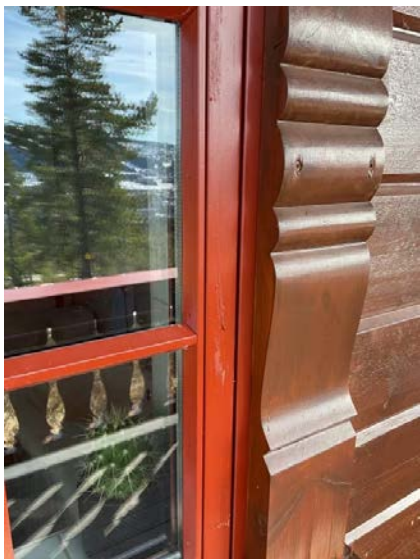
Utslag av kvae i karm.

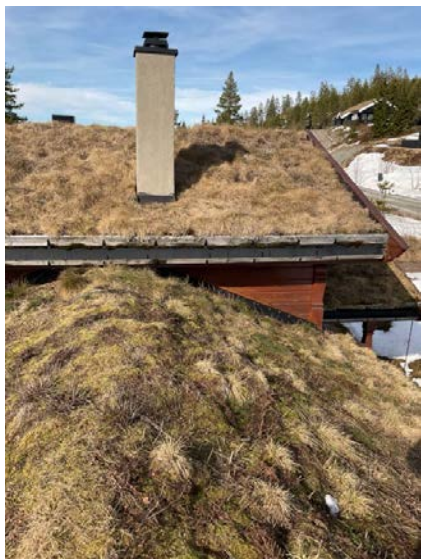
Manglende adkomst for feier.

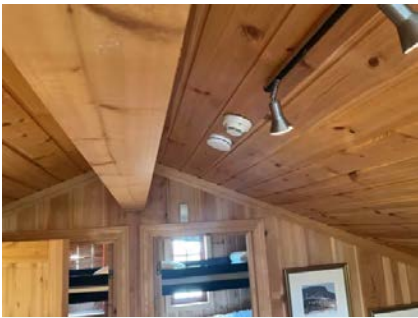
Røykvarsler i tak oppstue.

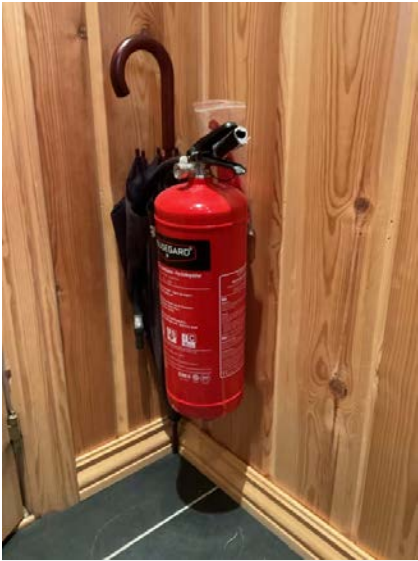
Brannslukker er plassert i gangl. etg.

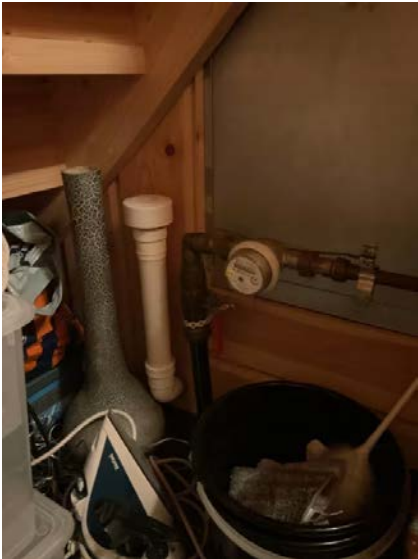
Kloakk er ikke luftet over tak. Lufting med vakumventil.

Lufting av kloakk gjennom vakuumentil.

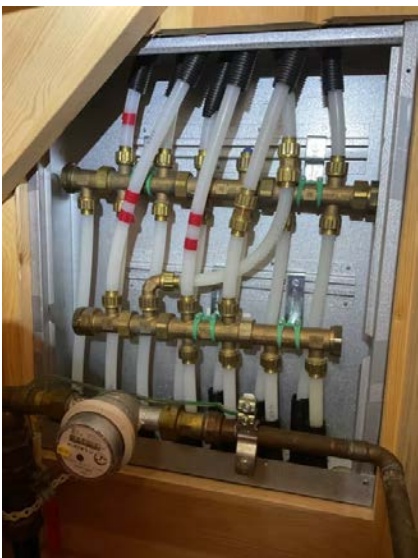
Fordelerskap til vann.

| Fordelerskap er plassert på teknisk rom under trapp | |

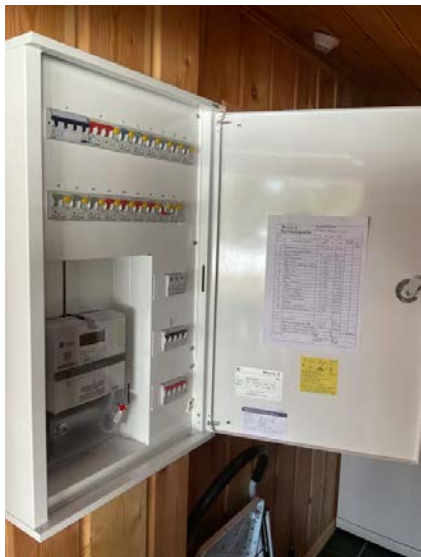
Sikringskap plassert i utvendig bod.

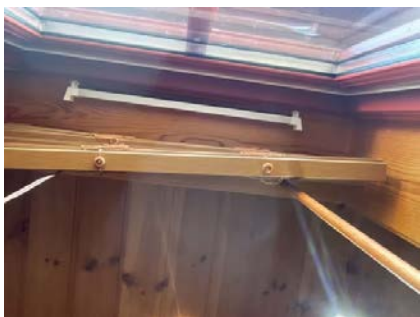
Spalteventil i vinduer.

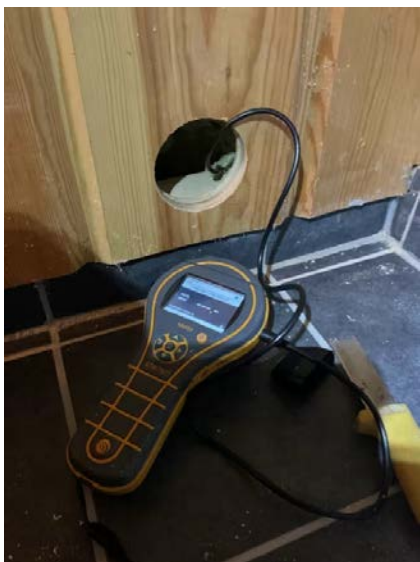
Hulltaking i tilstøtende rom.

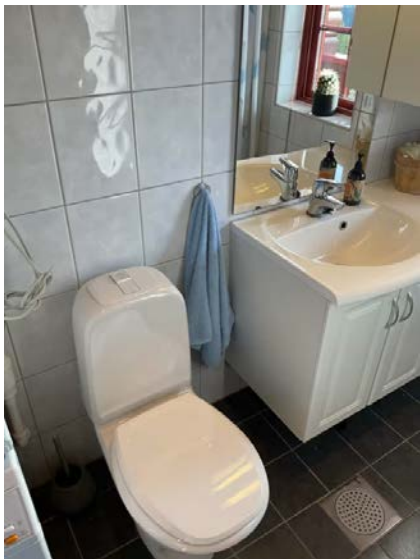
Sluk utenfor dusjsone.

Sluket er plassert utenfor dusjsone, noe som gjør at gulvet er fuktig utenfor dusjsone ved dusjing.

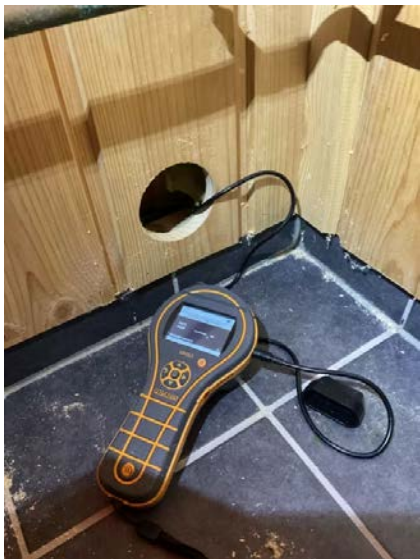
Hulltaking i tilstøtende rom.
