Tilstandsrapport

Fritidsbolig

Sørlandsveien 667, 8617 DALSGRENDA

Befaringsdato: 14.08.2024

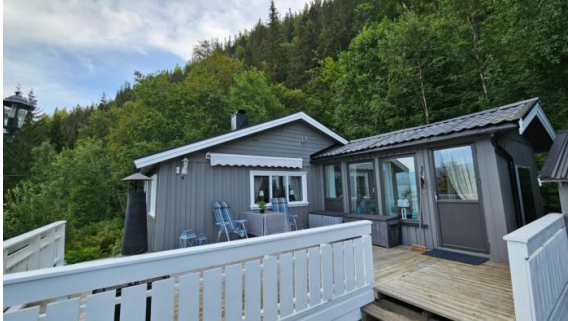
Byggeår
1963

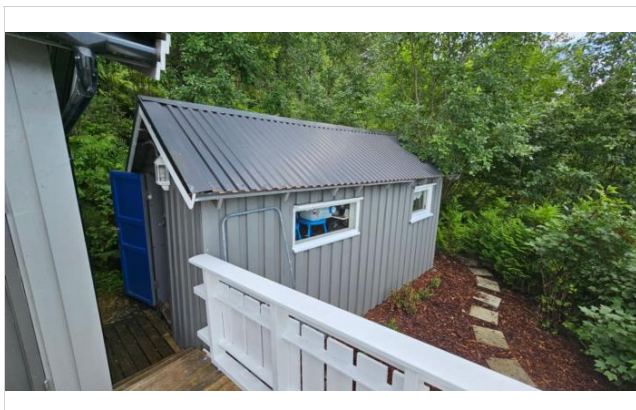
- Det er registrert skjevheter i bygget.
- Det er ikke montert takrenner og nedløp.
- Det er registrert stedvis råteskader i kledning.
- Bordkledning står helt ned på terreng.
- Baksiden av uthus er bordkledning kledd med grunnmurspapp, terreng går mot yttervegg, det bør utføres nærmere undersøkelse.
