Sørlandsveien 667, 8617 DALSGRENDA

Tilstandsrapport

Befaringsdato: 14.08.2024

Rapportdato: 29.08.2024

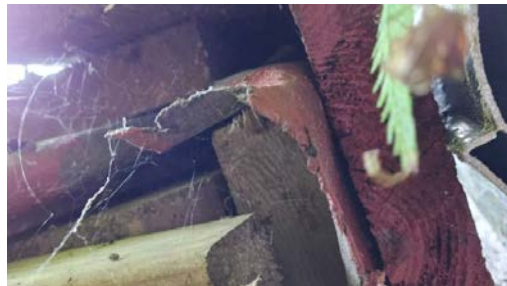
Det er ikke montert musebånd bak hjørnebord,

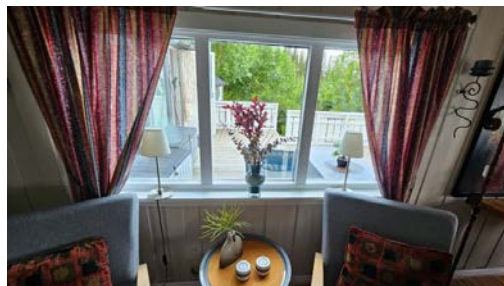
Vindu på stue er det ene glasset punktert (glass til venstre).

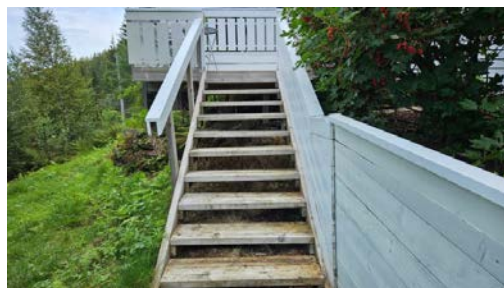
Det mangler rekkverk og håndløper på vegg.

Det er ikke montert stakitt på rekkverk på trapp opp fra sti.

- Rekkverkshøyde må endres for å tilfredsstille krav på byggemeldingstidspunktet.
- Rekkverk må monteres for å lukke avviket.
- Åpninger i rekkverk må endres for å tilfredsstille krav på byggemeldingstidspunktet.
