# Tilstandsrapport

Tomannsbolig

Storhaugsletta 5B , 4365 NÆRBØ

Befaringsdato: 13.05.2026

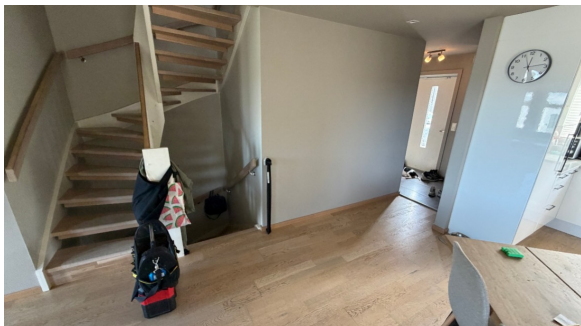
Boligen har malt tretrapp med trinn av antatt eik.  
Normale brukslitasjoner overflater, stedvis noe spenninger i trinn.  
Rekkverk 2. etasje målt til 89,5 cm.

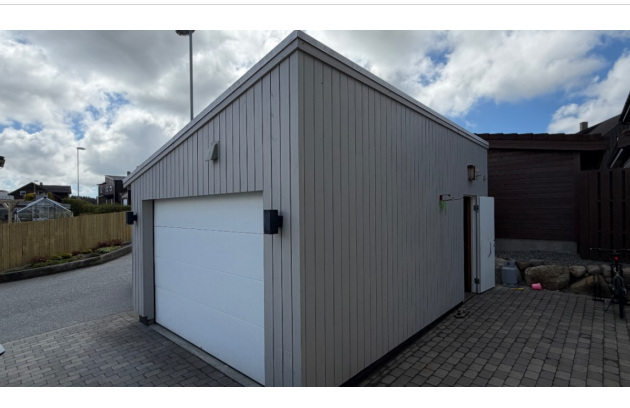
Vedlikehold og levetid som bolig for øvrig.

Bygget er ikke tilstandsvurdert ihht Forskrift til avhendingslova og NS3600. Dette er kun en enkel beskrivelse.
