# Tilstandsrapport

Selveierleilighet

Nannestadvegen 528, 2032 MAURA

Befaringsdato: 20.01.2026

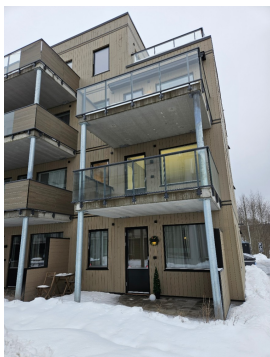
## TG 1 Andre utvendige forhold

Fellesarealer med trapper, ganger, kjeller og heis samt felles tekniske anlegg. Heis i alle trappeopp ganger fra kjeller til øverste plan. Fremlagt informasjon om vedlikeholdsplaner for boligsameiet
