# Mysen- Smakfull, oppusset bolig med meget attraktiv beliggenhet. Stor flott tomt, solrikt. Garasje.

# Tilstandsrapport

Befaringsdato: 25.08.2025

Rapportdato: 29.08.2025

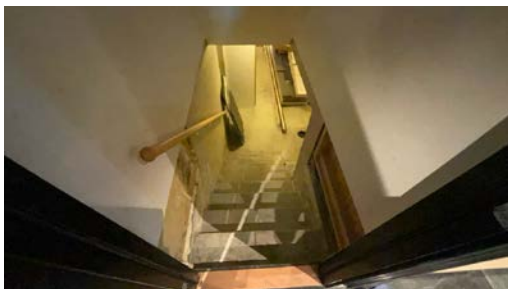
## TG 2 Innvendige trapper

Boligen har betongtrapp.

- Andre tiltak:
  - Det kan vurderes å montere håndlist på begge sider av trappen for økt støtte og sikkerhet, i tråd med dagens krav. Manglende håndlist på én side gir noe redusert støtte, og økt risiko for fall.

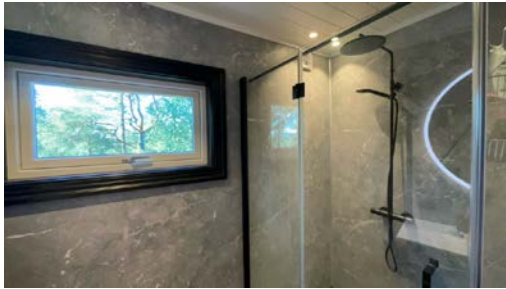
## 1. ETASJE > BAD

- Valgt løsning innebærer at badet må benyttes med forsiktighet. Overgang vindu/vegg oppfyller ikke kravet til membran. Dersom det blir utsatt for vannsøl, vil det kunne oppstå fuktskader.
- Stikkontakten bør flyttes ut av våtsone. Alternativt kan den erstattes med fast tilkoblet utstyr eller stikkontakt med riktig kapslingsgrad. Eventuelt må elektriker kontaktes for å dokumentere løsning.

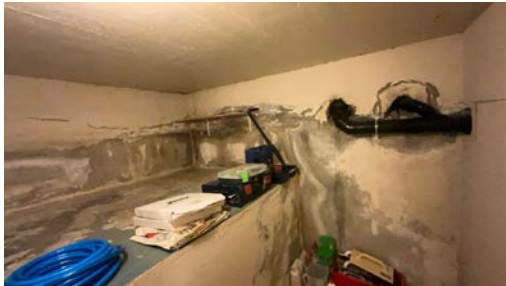
## TG 1 Grunnmur og fundamenter

Bygningen har betong grunnmur.
