# Tilstandsrapport

Enebolig

Lillejordet 10, 4621 KRISTIANSAND S

Befaringsdato: 24.09.2025

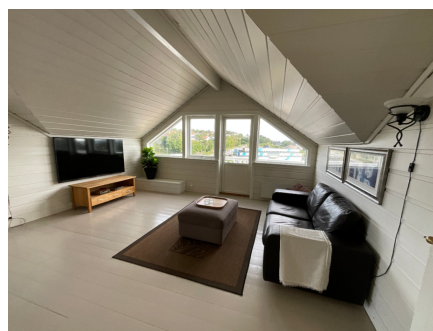
- Det er påvist fuktskjolder/skader i takkonstruksjonen.

Det er fuktmerker i taket i stuen.

Fuktmerker i stue.

På eldre boliger vil det være fuktmerker i undertaket og på sperrene, dette er helt normalt da det på 40-50 år alltid vil komme inn litt fukt/vann. Ved renovering av taket anbefales det å også bytte hele undertaket.

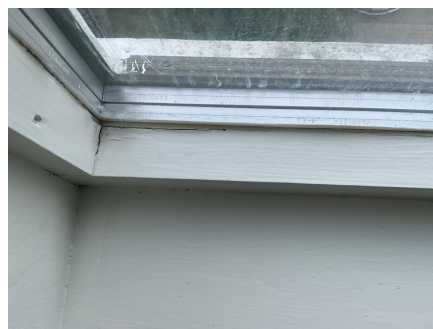
- Det er påvist noen glassruter som er punktert eller sprukne.
- Karmene i vinduer er slitte og det er sprekker i trevirket.
- Tilstandsgrad 2 gis når bygningsdelen har vesentlige avvik. Bygningsdelen skal enten ha feil utførelse, en skade eller symptomer på skade, sterk slitasje eller nedsatt funksjon. Graden gis når bygningsdelen trenger vedlikehold eller tiltak i nær fremtid. Graden skal også brukes når delen er gammel og det er grunn til å varsle om faren for skader på grunn av alderen, eller når det er grunn til å overvåke delen spesielt på grunn av fare for større skader eller følgeskader.

- Vinduer med punkterte/sprukne glass må påregnes skiftes ut, enten hele vinduet eller kun selve glassene.
- Det må påregnes noe vedlikehold og at enkelte vinduer må skiftes ut.

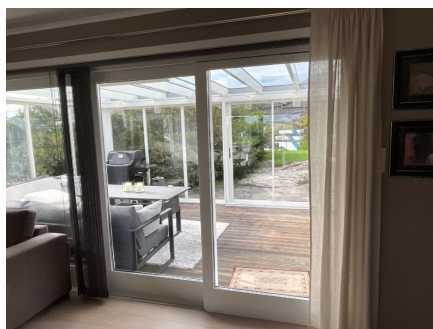
- Karmene i dører er værslitte utvendig og det er sprekker i trevirket.

Eldre porter av tre.

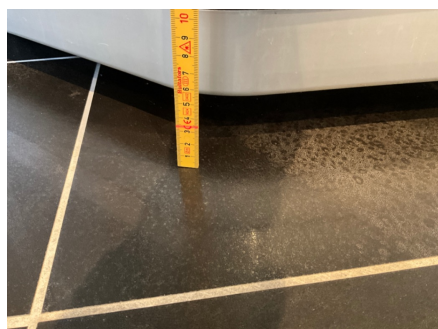
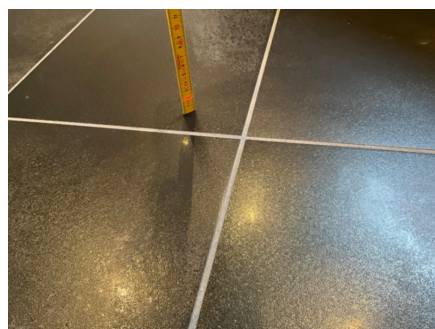
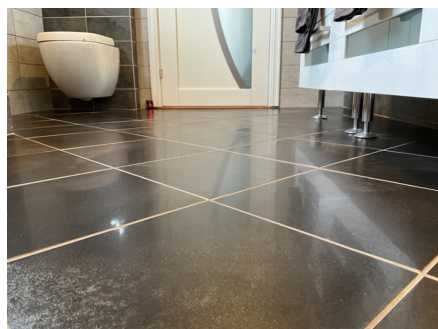
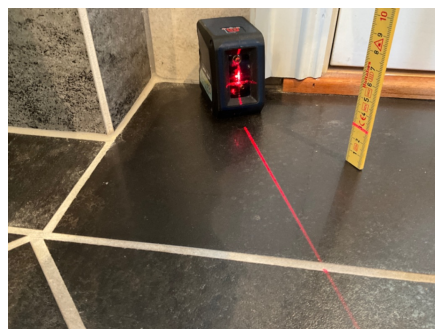
## TG 3 Overflater Gulv

Kostnad må sees i sammenheng med en renovering av rommet og er omtrentlig.

**Kostnadsestimat: 50 000 - 100 000**

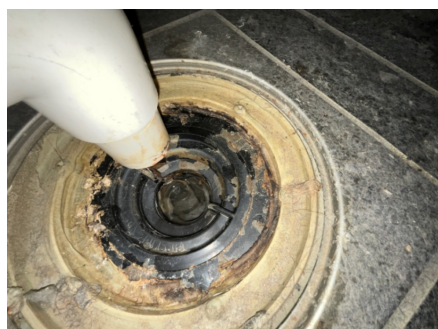
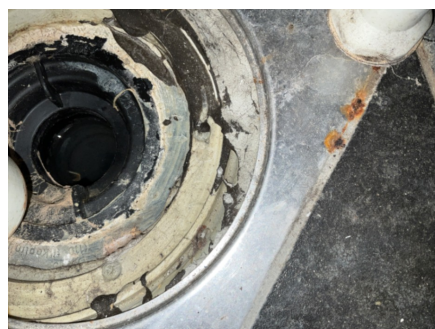
### TG 2 Sluk, membran og tettesjikt

- Det er viktig å merke seg at levetiden til en membran varierer basert på kvalitet, installasjon og bruk. Eldre membraner kan bli sprø og sprekke opp, noe som fører til at de mister sin vanntettende funksjon. Dette kan resultere i vannlekkasjer gjennom vegger og gulv og fuktskader.

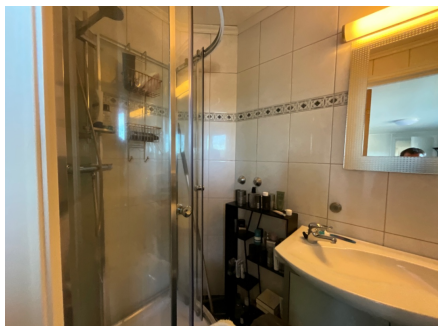
### Overflater Gulv

- Til tross for avviket i fall/høydeforskjell til sluk, vil gulvet fortsatt kunne lede vann mot sluket, men med redusert effektivitet. Dette kan potensielt øke risikoen for vannansamling i enkelte områder av badet.
- Hovedkonsekvensen av utilstrekkelig høydeforskjell er økt risiko for at vann kan trenge ut av våtrommet og inn i tilstøtende rom. Dette kan føre til fuktskader i tiliggende konstruksjoner.

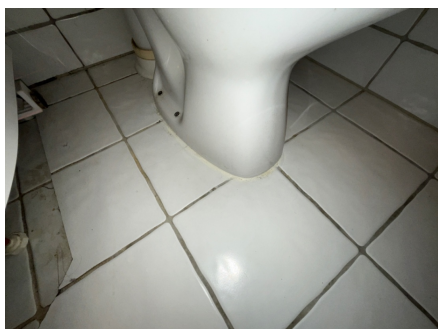
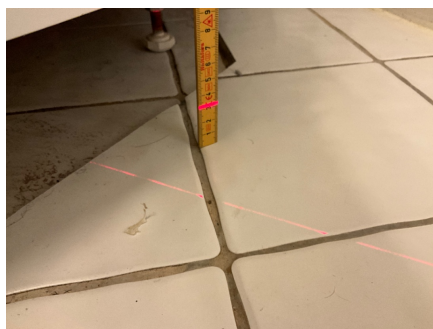
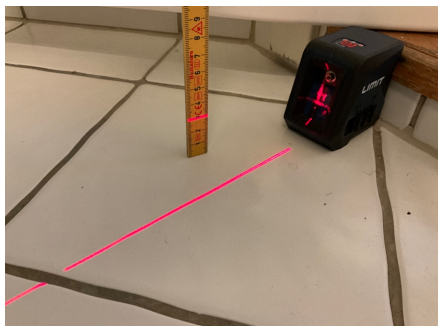
### TG 2 Overflater Gulv

- Dersom tiltaket ikke utføres er det fare for videre skadeutvikling.

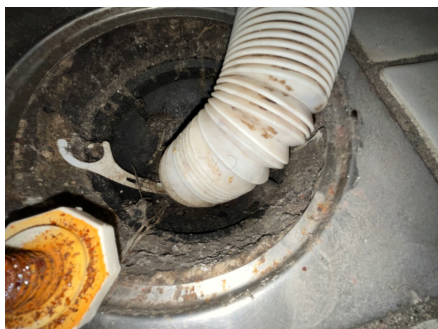
### TG 2 Sluk, membran og tettesjikt

- Det må gjøres nærmere undersøkelser. Manglende membran/tettesjikt medfører risiko for lekkasjer og fukt i konstruksjonen.
- Det er viktig å merke seg at levetiden til en membran varierer basert på kvalitet, installasjon og bruk. Eldre membraner kan bli sprø og sprekke opp, noe som fører til at de mister sin vannettende funksjon. Dette kan resultere i vannlekkasjer gjennom vegger og gulv og fuktskader.

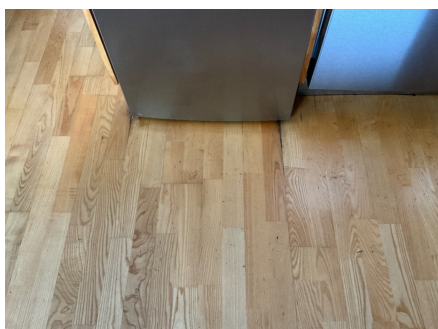
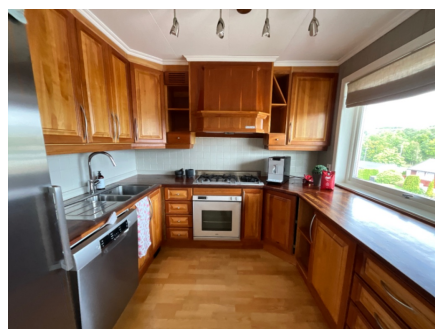
- Det er påvist skader/fuktskjolder i kjøkkengulvet.

- De påviste skader må utbedres.

Service må gjennomføres.

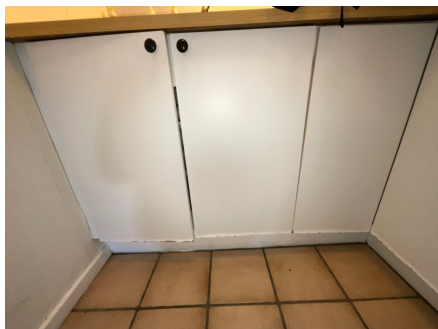
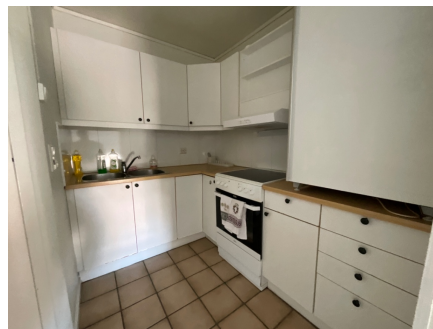
- Det er påvist skader på overflater/kjøkkeninnredning utover normal slitasjegrad.
- Det er påvist fuktskjolder/svelling i bunnplate i benkeskap.

- Kjøkkeninnredningen må skiftes.

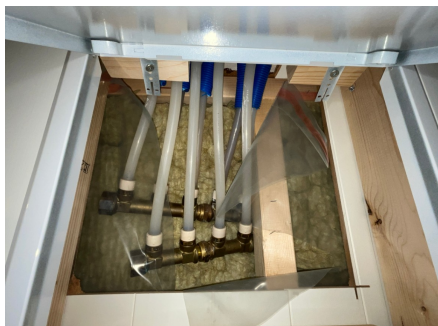
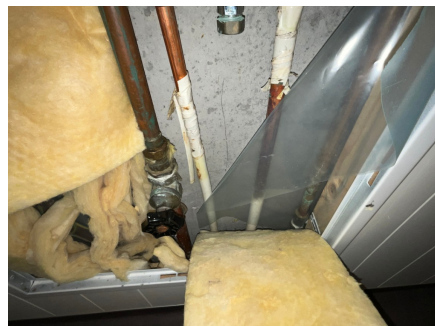
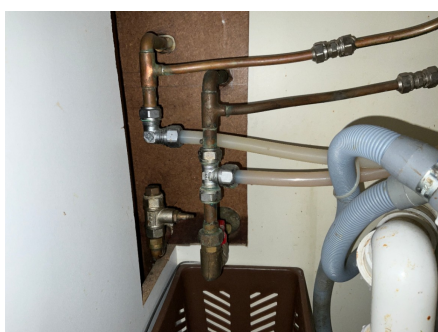
- Det er påvist at eventuelt lekkasjevann fra rør i rør system ikke ledes til sluk eller annen kompenserende løsning.
- Mer enn halvparten av forventet brukstid er passert på innvendige vannledninger.

Ved lekkasje på anlegget vil vannet renne ut i påført vegg med dertil fare for skader i veggene.

- Det er ikke behov for utbedringstiltak siden anlegget fungerer i dag, men ut ifra alder kan skader plutselig oppstå på eldre anlegg.
- Det bør foretas tiltak på anlegget som sikrer bedre løsning på eventuelt lekkasjevann fra rør i rør system.

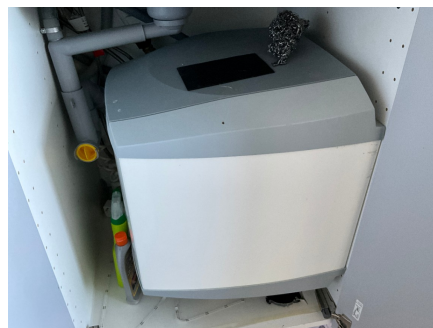
ca 50 liter og plassert i benkeskapet.

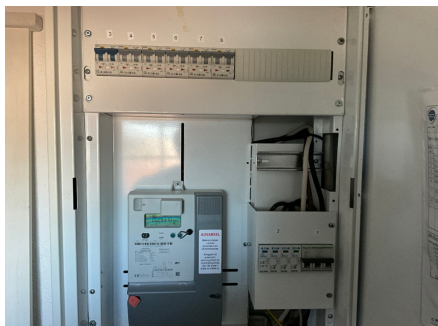
Nyere dato, delvis dokumentasjon.

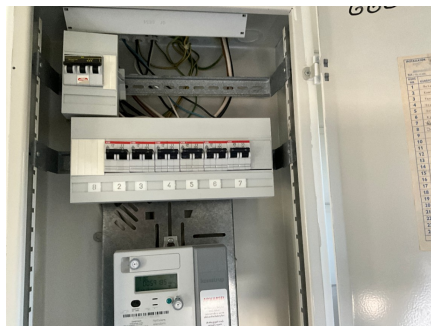
Eldre dato, uten dokumentasjon.

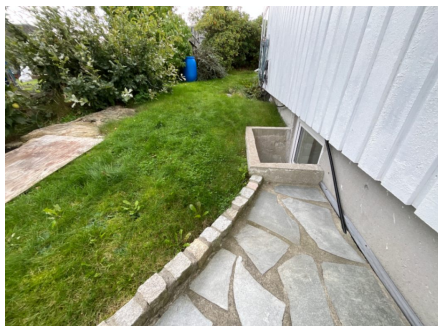
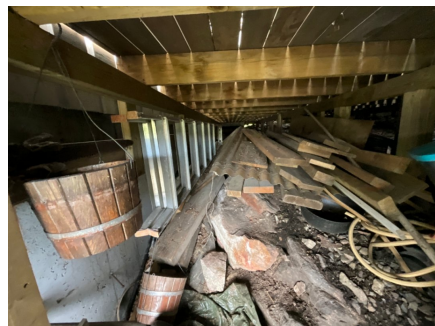
Fall mot bygningen kan på sikt resultere i tett drenering og fukt/vann i underetasje/kjeller.
