**Salgsobjekt:** Enebolig  
**Eierform:** Eiet  
**Byggeår:** 1981  
**BRA-i/BRA Total** 353/410 kvm  
**Tomtstr.:** 795.6 m<sup>2</sup>  
**Soverom:** 4  
**Antall rom:** 6  
**Gnr./bnr.** Gnr. 14, bnr. 1142  
**Oppdragsnr.:** 1411250431

# Innholdsrik enebolig sentralt i Vågsbygd - Godkjent utleiedel - Stor garasje - Usjenert

# Tilstandsrapport

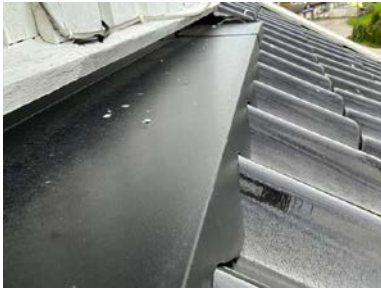
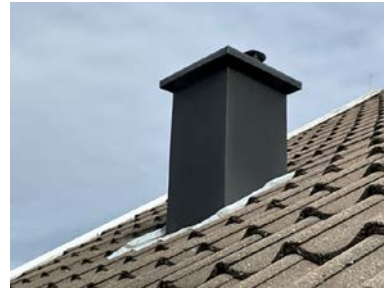
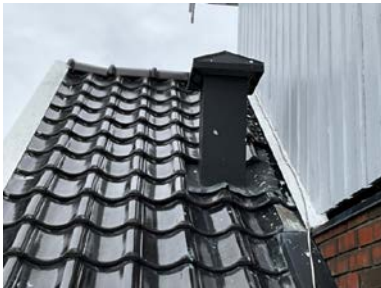
- Utettheter i beslag vil på sikt kunne resultere i råte i undertak og/eller vann i underliggende konstruksjoner.
- Fare for snø fra taket ved manglende snøfangere.

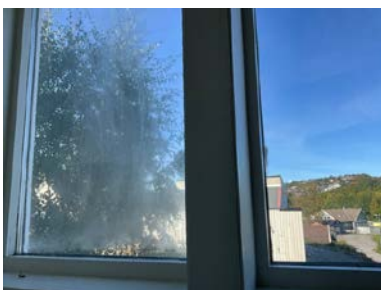
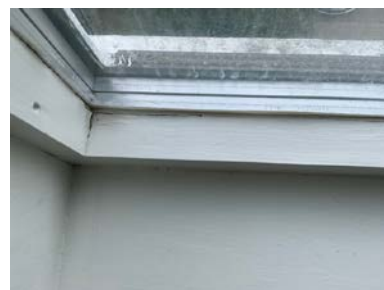
- Vinduer med punkterte/sprukne glass må påregnes skiftes ut, enten hele vinduet eller kun selve glassene.
- Det må påregnes noe vedlikehold og at enkelte vinduer må skiftes ut.

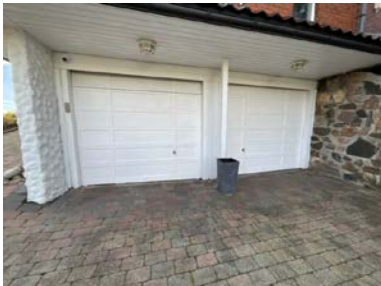
Eldre porter av tre.

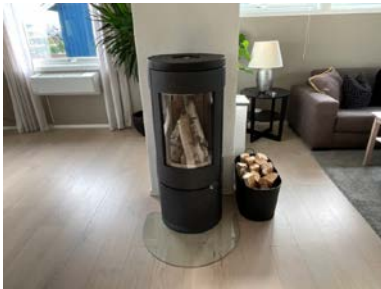
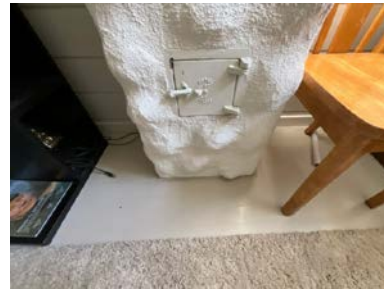
- Det anbefales å montere ildfast plate under luker på pipe.
- Tidspunkt for piperehabilitering nærmer seg.

Mer enn halvparten av forventet brukstid er oppbrukt på pipeløp, tiltak kan påregnes.

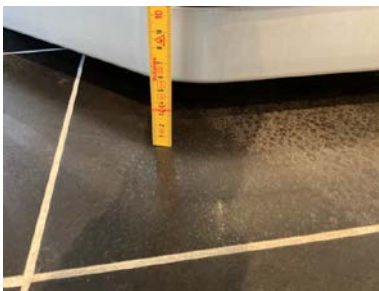
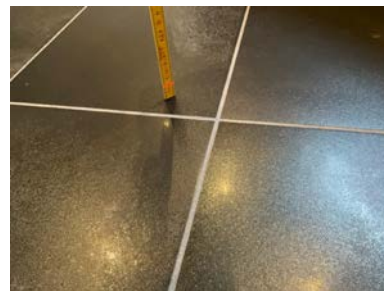
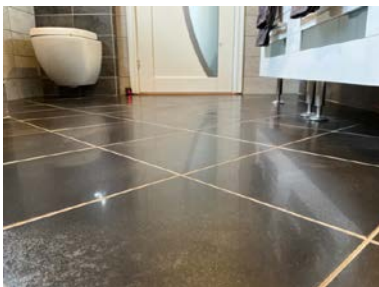
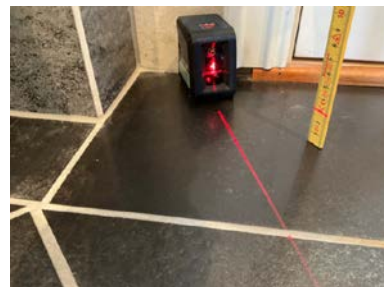
## TG 3 Overflater Gulv

**Kostnadsestimat: 50 000 - 100 000**

Kostnad må sees i sammenheng med en renovering av rommet og er omtrentlig.

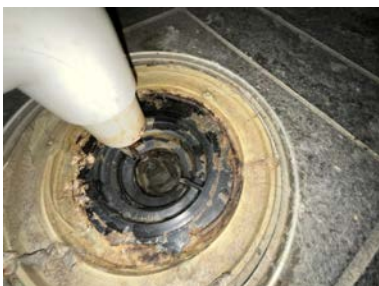
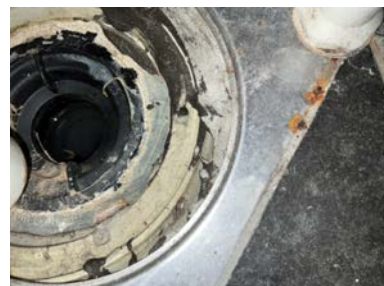
### TG 2 Sluk, membran og tettesjikt

- Det er viktig å merke seg at levetiden til en membran varierer basert på kvalitet, installasjon og bruk. Eldre membraner kan bli sprø og sprekke opp, noe som fører til at de mister sin vanntettende funksjon. Dette kan resultere i vannlekkasjer gjennom vegger og gulv og fuktskader.

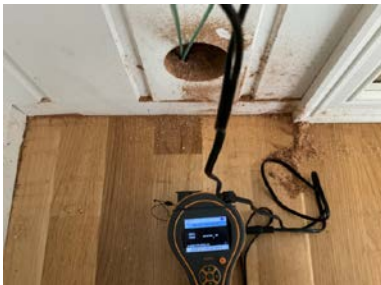
Hulltaking er foretatt uten å påvise unormale forhold. Hulltaking er foretatt på soverom bak våtsone for dusjen. Fuktkvotemåling (vekt%) i konstruksjonen ble målt til under 6.

Hulltaking gir begrenset adgang til visuell kontroll/måling av et lokalt område på badet, og det kan dermed ikke med sikkerhet utelukkes at det foreligger skjulte avvik eller skader i øvrige deler av konstruksjonen.

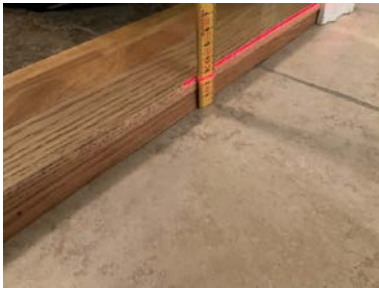
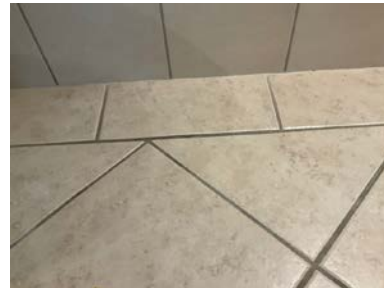
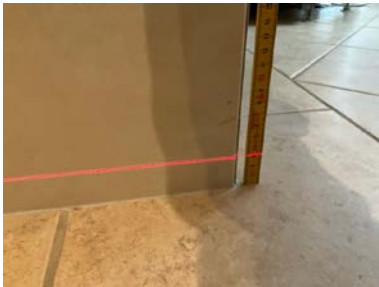
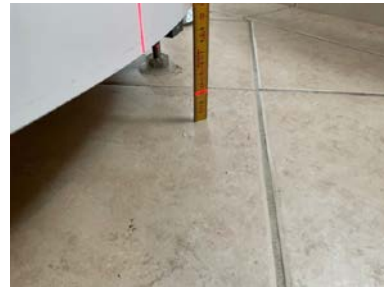
- Det er påvist at flisfuger har riss/sprekker.
- Det er påvist at høydeforskjell fra topp slukrist til gulv/synlig topp membran ved dørterskel er mindre enn 25 mm.
- Krav til fall er ikke oppfylt og gulvet er tilnærmet flatt (har ikke motfall).

- Et bad med manglende/reduert fall til sluk blir mindre funksjonelt og sikkert for brukeren. Dette kan medføre stående vann på gulvet, vann som ikke ledes effektivt til sluket, økt risiko for at vann renner ut av rommet og redusert sklisikkerhet på gulvet.
- Slike riss/sprekker kan indikere bakenforliggende fuktskader, og konstruksjonen bør observeres jevnlig for å vurdere utvikling.

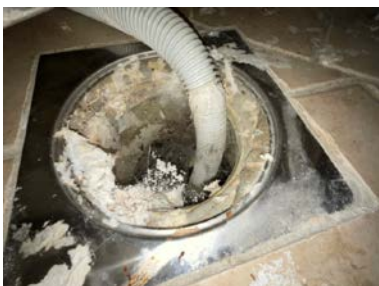
## UNDERETASJE > BAD

### TG 2 Sluk, membran og tettesjikt

- Det er viktig å merke seg at levetiden til en membran varierer basert på kvalitet, installasjon og bruk. Eldre membraner kan bli sprø og sprekke opp, noe som fører til at de mister sin vanntettende funksjon. Dette kan resultere i vannlekkasjer gjennom vegger og gulv og fuktskader.

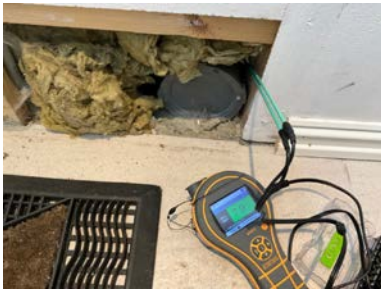
## UNDERETASJE > VASKEROM

- Det er registrert synlige tegn på fukt-/råteskader.

- Påviste fuktskader kan føre til muggvekst over tid, noe som kan påvirke innneklimaet. Dersom skadene utvikler seg, kan dette svekke bygningens konstruksjon og medføre større skader på tilstøtende konstruksjoner.

**Kostnadsestimat: 10 000 - 50 000**

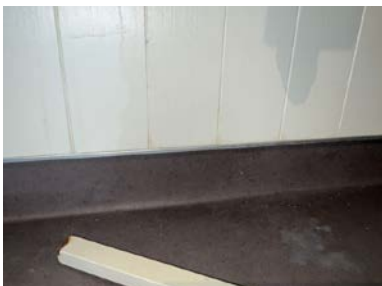
## UNDERETASJE > VASKEROM

- Det er påvist mangelfull/feil utførelse rundt rørgjennomføringer e.l. som gir fare for fukt i konstruksjonen i våtsone.
- Det er påvist tegn på utettheter på våtrommet.
- Det er ikke tilfredsstillende membran/tettesjikt på våtrommet.

- Uten membran/tettesjikt er det høy risiko for at vann trenger gjennom konstruksjonene og kan medføre fuktskader.

**Kostnadsestimat: 10 000 - 50 000**

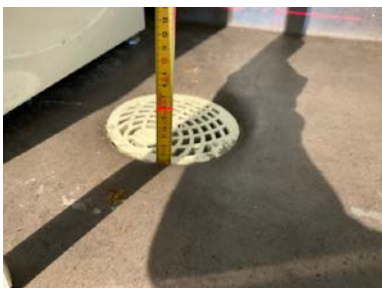
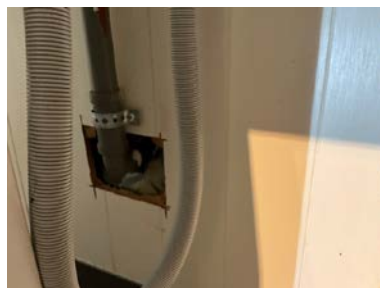
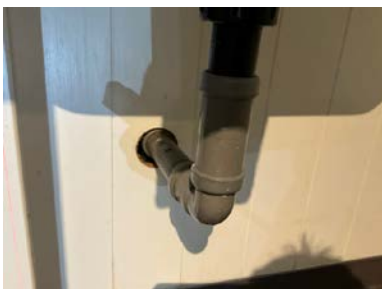
## UNDERETASJE > VASKEROM

Hulltaking er ikke gjennomført fordi det er unødvendig. Det er tilgang til konstruksjonen via inspeksjonsluke for vannrør. Fuktkvotemåling (vekt%) i konstruksjonen ble målt til over fibermetting, 100%.

- Hulltaking er foretatt og det er påvist avvik i konstruksjonen.
- Ved andre fuktundersøkelser enn hulltaking, er det påvist indikasjoner på fuktskader.

Forhøyet fuktverdier mot yttervegg kan skyldes utettheter i et rør eller kondens fra rørene i bygget.

- Gjennomføre ytterligere undersøkelser og foreta utbedring av skade.

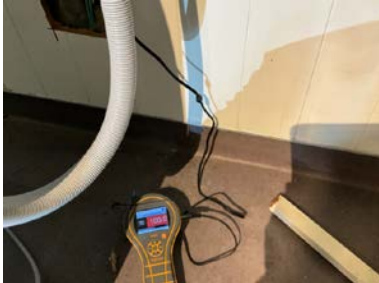
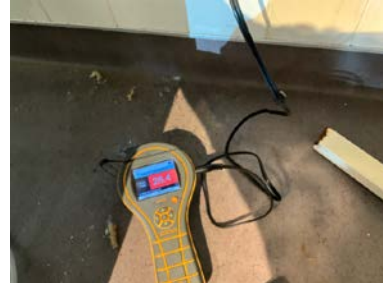
## UNDERETASJE > BAD HYBEL 1

- Det er vindu/dør med ikke fuktbestandige materialer i våtsonen (ved vask, dusj, badekar, osv.), løsningen eller byggematerialet er uegnet.

Det benyttes tett dusjkabinett og veggene får derfor ingen vannbelastning ved normalt bruk, ved endret bruk (dersom dusjkabinettet fjernes) må det etableres membran i våtsoner.

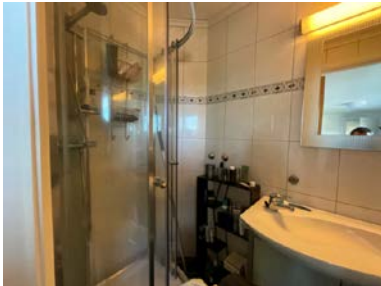
## UNDERETASJE > BAD HYBEL 1

### TG 2 Overflater Gulv

- Til tross for avviket i fall/høydeforskjell til sluk, vil gulvet fortsatt kunne lede vann mot sluket, men med redusert effektivitet. Dette kan potensielt øke risikoen for vannansamling i enkelte områder av badet.
- Hovedkonsekvensen av utilstrekkelig høydeforskjell er økt risiko for at vann kan trenge ut av våtrommet og inn i tilstøtende rom. Dette kan føre til fuktskader i tiliggende konstruksjoner.

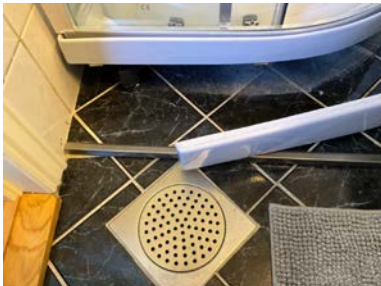
## UNDERETASJE > BAD HYBEL 1

### TG 2 Sluk, membran og tettesjikt

- Det er viktig å merke seg at levetiden til en membran varierer basert på kvalitet, installasjon og bruk. Eldre membraner kan bli sprø og sprekke opp, noe som fører til at de mister sin vanntettende funksjon. Dette kan resultere i vannlekkasjer gjennom vegger og gulv og fuktskader.

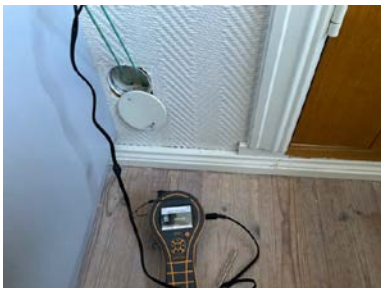
## UNDERETASJE > BAD/VASKEROM OVER GARASJE

Avviket kan skyldes manglende ventilering av rommet eller lite isolasjon mot kaldtloftet.

- Dersom tiltaket ikke behandles og bakenforliggende årsak ikke utbedre vil dette vedvare.

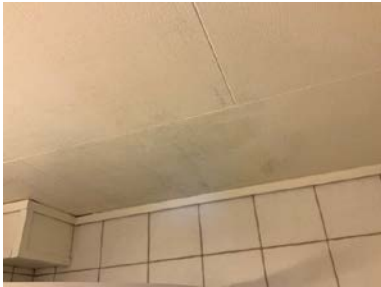
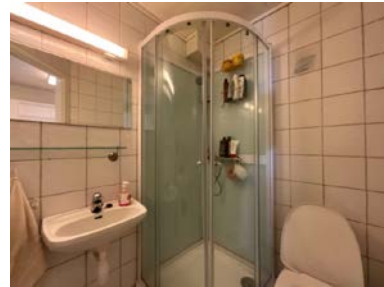
## UNDERETASJE > BAD/VASKEROM OVER GARASJE

- Det er påvist at flisfuger har riss/sprekker.

- Dersom tiltaket ikke utføres er det fare for videre skadeutvikling.

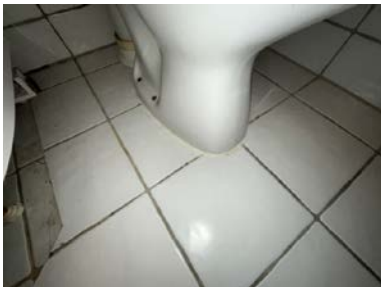
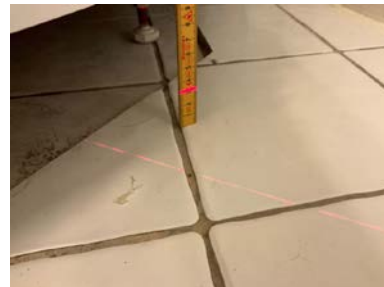
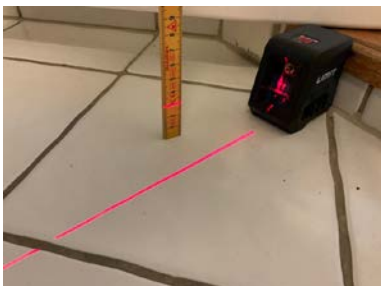
## UNDERETASJE > BAD/VASKEROM OVER GARASJE

### TG 2 Sluk, membran og tettesjikt

- Det må gjøres nærmere undersøkelser. Manglende membran/tettesjikt medfører risiko for lekkasjer og fukt i konstruksjonen.
- Det er viktig å merke seg at levetiden til en membran varierer basert på kvalitet, installasjon og bruk. Eldre membraner kan bli sprø og sprekke opp, noe som fører til at de mister sin vanntettende funksjon. Dette kan resultere i vannlekkasjer gjennom vegger og gulv og fuktskader.

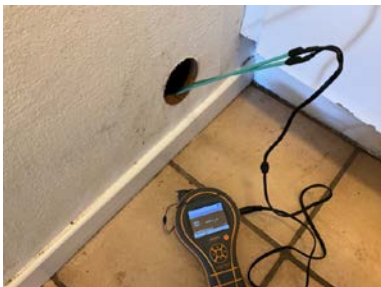
### 1. ETASJE > KJØKKEN

- Det er påvist skader/fuktskjolder i kjøkkengulvet.

- De påviste skader må utbedres.

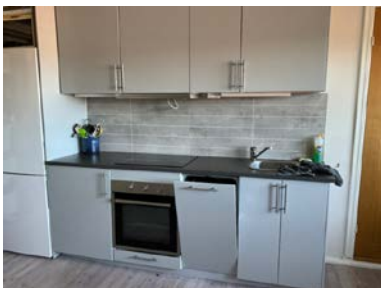
## UNDERETASJE > STUE/KJØKKEN HYBEL 1

- Det er påvist skader på overflater/kjøkkeninnredning utover normal slitasjegrad.
- Det er påvist fuktskjolder/svelling i bunnplate i benkeskap.

- Kjøkkeninnredningen må skiftes.

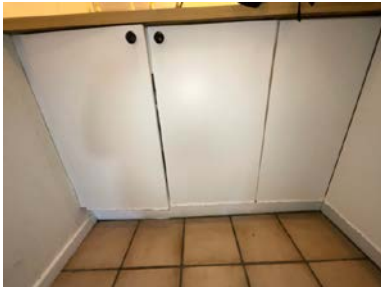
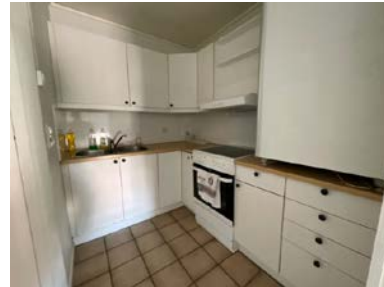
## UNDERETASJE > KJØKKEN OVER GARASJE

### TG 2 Avtrekk

- Om mulig bør det etableres mekanisk/forsert avtrekk ut fra kokesonen.

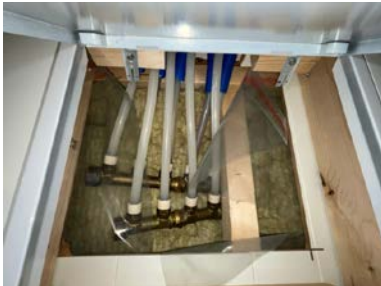
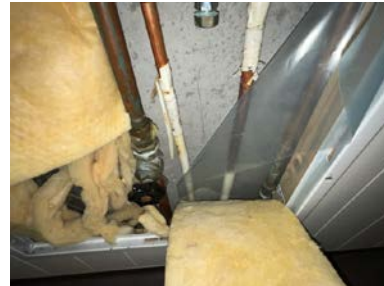
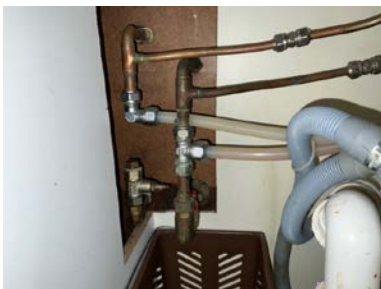
## TG 2 Avløpsrør

Det er avløpsrør av plast.

- I forbindelse med oppgradering av våtrom vil det være naturlig med utskiftning av rør.
- Eldre avløpsrør har blant annet større sannsynlighet for lekkasjer, noe som kan føre til omfattende og kostbare vannskader i boliger.

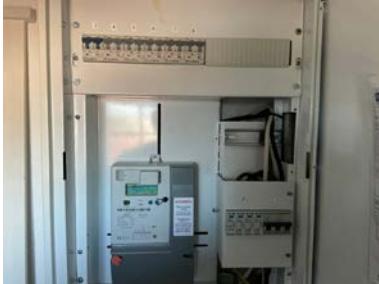
Nyere dato, delvis dokumentasjon.

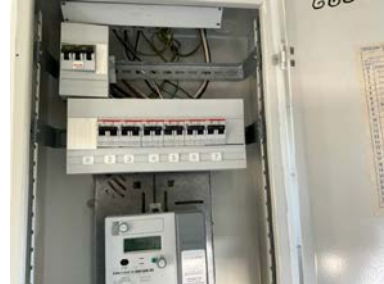
Eldre dato, uten dokumentasjon.

Ved renovering av bygget bør det gjøres utskiftninger på anlegget.
