Vestsidavegen 1022, 2162 BRÅRUD

**Flott enebolig på Brårud med kort  
vei til natur | 4 soveorm | åpen  
stue/kjøkken løsning | 60 kvm  
terrasse**

# Tilstandsrapport

Befaringsdato: 08.09.2025

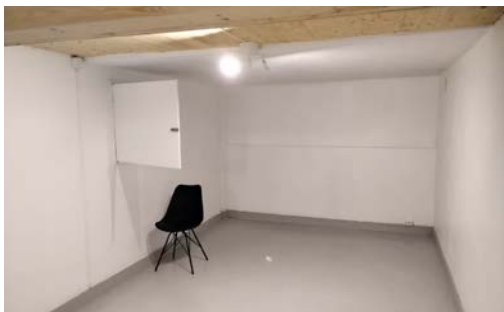
Kjellerrom

Gulvet er av betong. Veggene har betong/mur. Hulltaking er ikke foretatt. Rommet har en konstruksjon som gjør hulltaking unødvendig.

Rommet har blitt pusset opp de siste årene, med ny maling på gulver og vegger, samt utskifting av stubbloft.

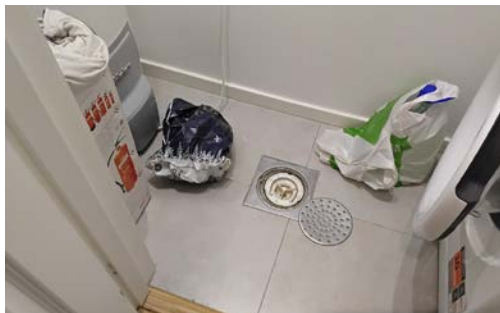
- Det må innhentes dokumentasjon. Manglende membran/tettesjikt medfører risiko for lekkasjer og fukt i konstruksjonen.

**Kostnadsestimat: Ingen umiddelbar kostnad**

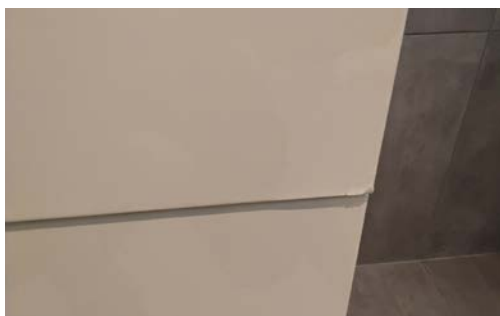
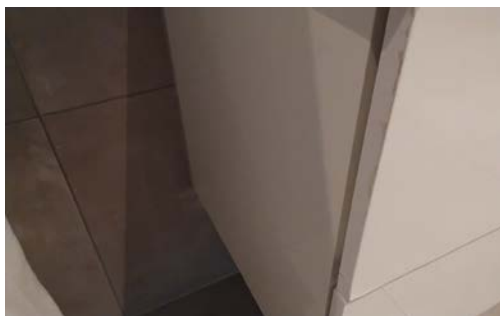
## 1. ETASJE > VASKEROM

Våtrom > 1. Etasje > Vaskerom > Sanitærutstyr og innredning:  
Det er påvist skader på innredning.  
Det er noen skader på skuffefront på innredning.

### 1 TG 2 Sanitærutstyr og innredning

- Lokal utbedring må utføres.

**Kostnadsestimat: Ingen umiddelbar kostnad**
