Øvre Idrettsvei 19, 8626 MO | RANA

**Pen og påkostet 3-roms
selveierleilighet i 2.etg med god
standard og i tillegg stort
uinnredet loft.**

Befaringsdato: 11.04.2024

Rapportdato: 19.06.2024

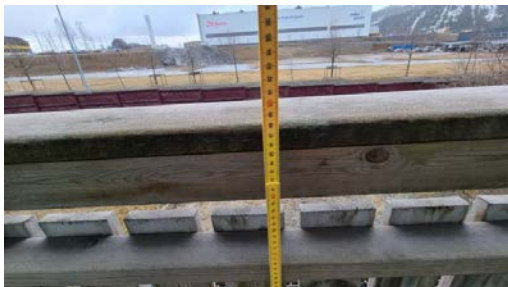
Måling av høyden på rekkverket.

Ved fremtidig utskiftning av rekkverk, sørg for at det nye rekkverket tilfredsstiller gjeldene krav.

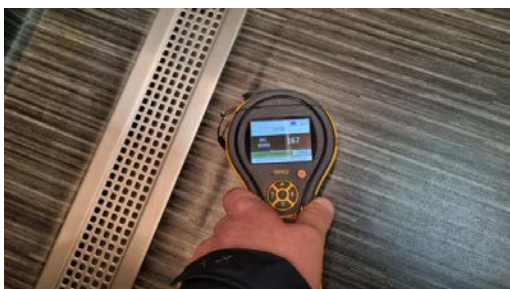
Fuktmåling i gulvet, ingen unormale fuktverdier ble registrert.

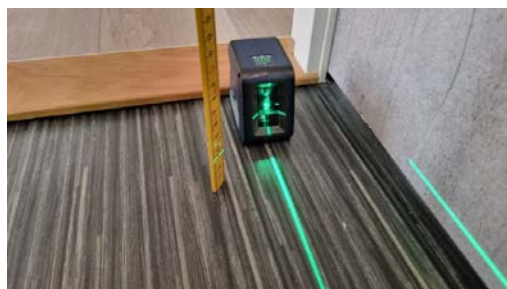
Kontroll av fall til sluk.

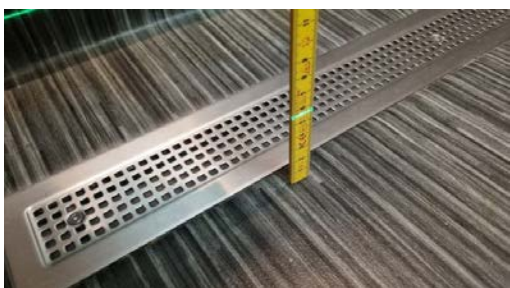
Kontroll av fall til sluk.

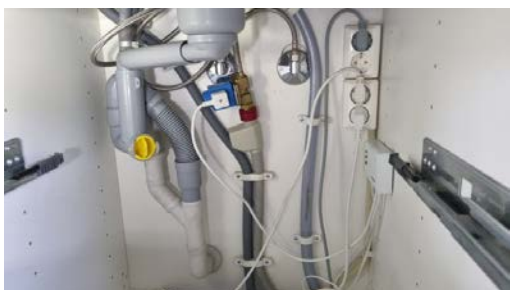
Oppvaskkum av stål med ett-greps blandeblatter/ Integrert oppvaskmaskin. Lekkasjesikring montert i skroget under oppvaskkummen, samt i skroget hvor varmtvannsbereider er plassert.

Kontroll av røropplegg under oppvaskkummen.

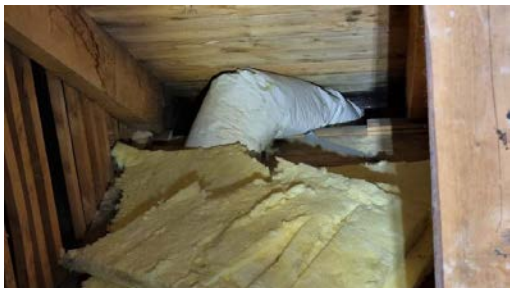
Mekanisk avtrekk over koketoppen. Avtrekket blir ledet ut via raftekasse.

Ventilasjonskanal fra kjøkkenet på kaldloftet.

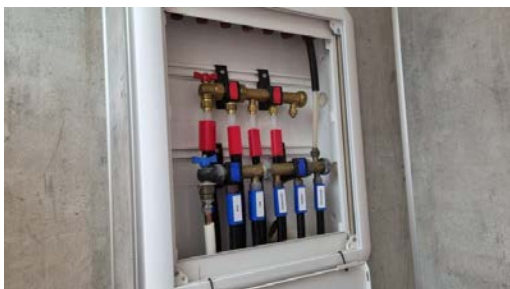
Vannrør av kobber og plast (rør og rør), fordelerskap fra 2020 plassert på baderommet. Stoppekraner i fordelerskapet.

Eier opplyser om at lekkasjevann fra rør i rør system ledes ut via drensåpning fra innebygget sistene.

Kontroll av fordelerskapet.

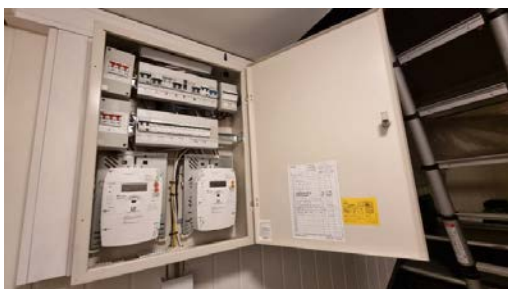
3. Foreta en helhetsvurdering av det elektriske anlegget, dets alder, allmenne tilstand og fare for liv og helse. Bør det elektriske anlegget ha en utvidet el-kontroll?
Nei

Kontroll av el-skapet.
