# Tilstandsrapport

Fritidsbolig

Mjølhusevegen 233 , 4364 SIREVÅG

Befaringsdato: 06.11.2025

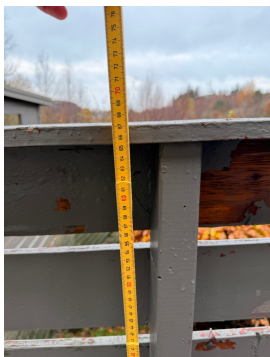
## ! TG 2 Utvendige trapper

Utvendige trapper i imp. trevirke fra byggeår.
