# Tilstandsrapport

Fritidsbolig

Mjølhusevegen 233 , 4364 SIREVÅG

Befaringsdato: 06.11.2025

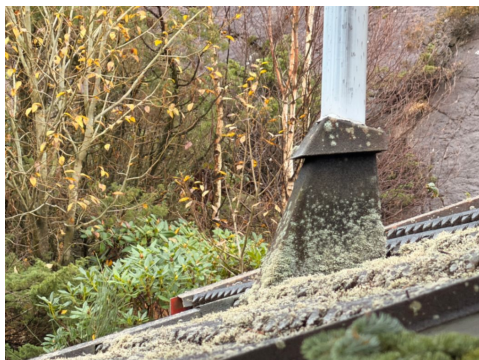
Fjerning av mose anbefales som et vedlikeholdstiltak

Takflaten bør følges opp med jevnlig vedlikehold og inspeksjon for å avdekke eventuelle skader eller lekkasjer.
