Mjølnhusvegen 233, 4364 SIREVÅG

# Hytte på Oгна i naturskjønne Helgå Hyttegrend.

Befaringsdato: 06.11.2025

# Tilstandsrapport

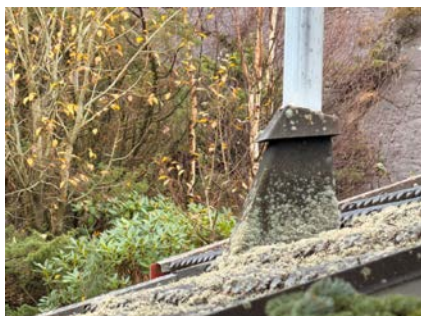
Fjerning av mose anbefales som et vedlikeholdstiltak

Takflaten bør følges opp med jevnlig vedlikehold og inspeksjon for å avdekke eventuelle skader eller lekkasjer.

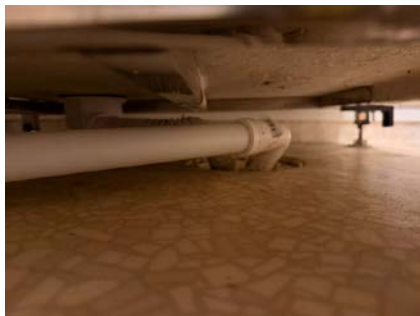
- Det er viktig å merke seg at levetiden til en membran varierer basert på kvalitet, installasjon og bruk. Eldre membraner kan bli sprø og sprekke opp, noe som fører til at de mister sin vanntettende funksjon. Dette kan resultere i vannlekkasjer gjennom vegger og gulv og fuktskader.
- Tilgang til sluk må bedres både for inspeksjon og rengjøring.

Kostnadsestimat: Under 20 000

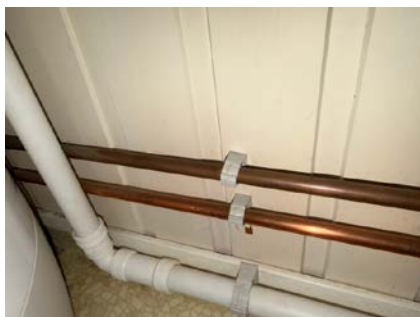
## ! TG 2 Avløpsrør

Det er avløpsrør av plast.

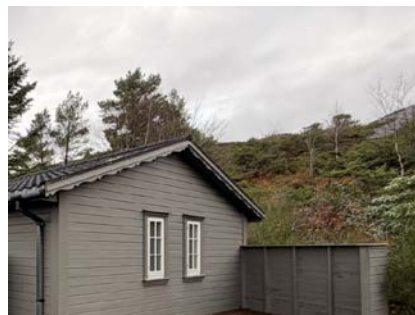
Terrenget må ha fall fra grunnmuren for å sikre god avrenning av overflatevann. Eventuelt må det utføres drenerende tiltak i terrenget for å lede overflatevann vekk fra boligen.

Kostnadsestimat: 20 000 - 100 000
