# Tilstandsrapport

Enebolig

Haslevollen 19, 4618 KRISTIANSAND S

Befaringsdato: 06.10.2025

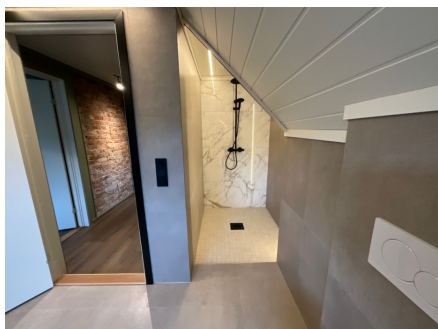
## LOFT > BAD

### TG 1 Overflater Gulv

Det er flislagt gulv med elektriske varmekabler. Det er ca 30 mm. høydeforskjell fra flis ved dør til slukrist. Oppkant ved dør på 15 mm.

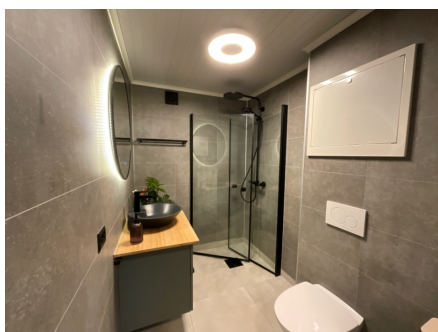
## 1. ETASJE > BAD

### 1 TG 1 Overflater Gulv

Det er flislagt gulv med elektriske varmekabler. Det er ca 30 mm. høydeforskjell fra flis ved dør til slukrist. Oppkant ved dør på 15 mm.

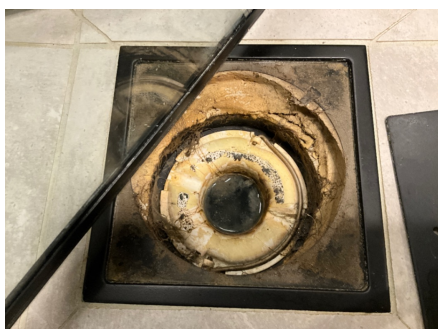
## 1. ETASJE > BAD

### **Sanitærutstyr og innredning**
