Kurlandsveien 59, 1479 KURLAND

**Halvpart over tre plan med 3 soverom. Renoveringsbehov. Integrert garasje. Vestvendt terrasse og usjenert hage.**

# Tilstandsrapport

## HALVPART TOMANNSBOLIG

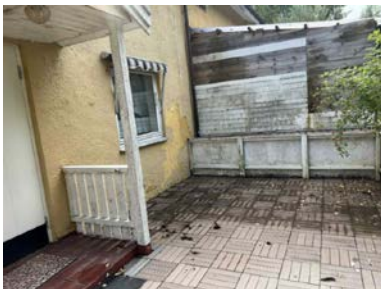
Avvik: Det er avvik: Det er observert skader på rekkverk. Gulvkonstruksjonen fremstår som "myk" å gå på og mistenker begynnede råte på grunn av begrenset luftsirkulasjon rundt terrassen.

Anbefaler å etablere ny terrasse.

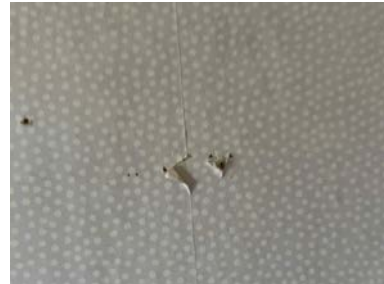
## TG 3 Overflater

Avvik: Det er stedvis påvist synlige skader på overflater. Overflater har en del slitasjegrad utover det en kan forvente. Innvendige overflater fremstår med med stor slitasje og stedvis noe skader.

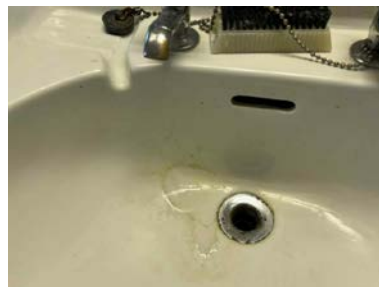
Avvik: Våtrommet må oppgraderes for å tåle normal bruk etter dagens krav. Rommet fremstår i i svært dårlig stand og det er behov for total oppgradering. Det er blant annet observert skader på gulvbelegg, med utettheter, manglende membran på vegger, fuktskader på innredninger, misfarginger etter drypp fra kraner i servant og badekar.

- Våtrommet har behov for omfattende oppgraderinger. For å sikre en løsning som oppfyller gjeldende krav, bør tettesjikt, sluk og røropplegg oppgraderes og dokumenteres.
- Manglende oppgradering av våtrommet medfører høy risiko for at konstruksjonene ikke vil tåle vanlig bruk av vann eller lekkasjer. Dette kan føre til fuktskader på tilstøtende konstruksjoner.

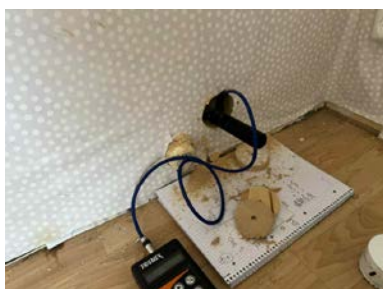
## 2. ETASJE > BAD

Avvik: Ved andre fuktundersøkelser enn hulltaking, er det påvist indikasjoner på fuktskader. Utettheter ved sluk, vegger uten membran etc. indikerer at det er stor sannsynlighet for at det er fuktskader i tilstøtende konstruksjoner.

Dette punktet henger sammen med vurderingen av badet.

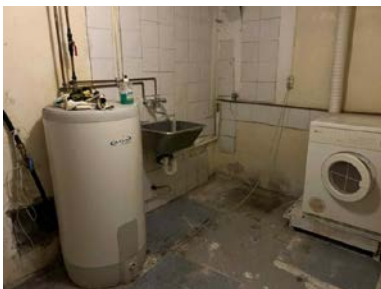
## KJELLER > VASKEROM

Avvik: Våtrommet må oppgraderes for å tåle normal bruk etter dagens krav. Rommet har ingen fuktsikring. Det er ikke sluk i gulv. Ved en eventuell lekkasje vil vann renne ut av rommet.

- Våtrommet har behov for omfattende oppgraderinger. For å sikre en løsning som oppfyller gjeldende krav, bør tettesjikt, sluk og røropplegg oppgraderes og dokumenteres.
- Manglende oppgradering av våtrommet medfører høy risiko for at konstruksjonene ikke vil tåle vanlig bruk av vann eller lekkasjer. Dette kan føre til fuktskader på tilstøtende konstruksjoner.

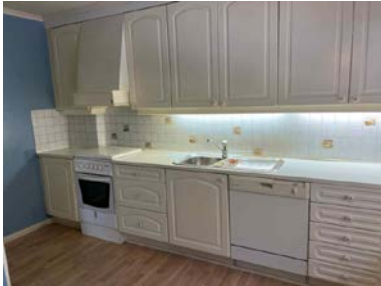
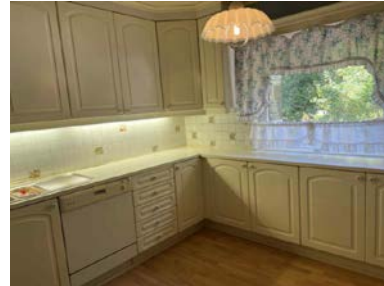
Avvik: Det er avvik: Kjøkken fremstår med slitasje etter bruk, og er noe utidsmessig. Det er valgt å ha gasskomfyr antakelig på grunn av begrenset strømtilgang i boligen, så man må regne med behov for oppgradering også av strøm.

Man må regne med behov for oppgradering av kjøkken om man ønsker en mer tidsmessig løsning.
