# Tilstandsrapport

Enebolig

Hestebråtåvegen 24 , 2130 KNAPPER

Befaringsdato: 23.01.2026

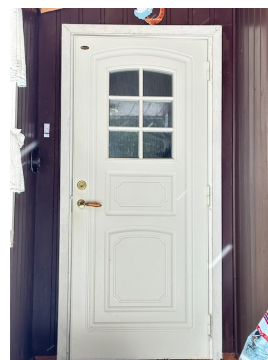
- Karmene i dører er værslitte utvendig og det er sprekker i trevirket.
- Mer enn halvparten av forventet brukstid er oppbrukt på terrassedør.

Det må påregnes en oppgradering av terrassedør.

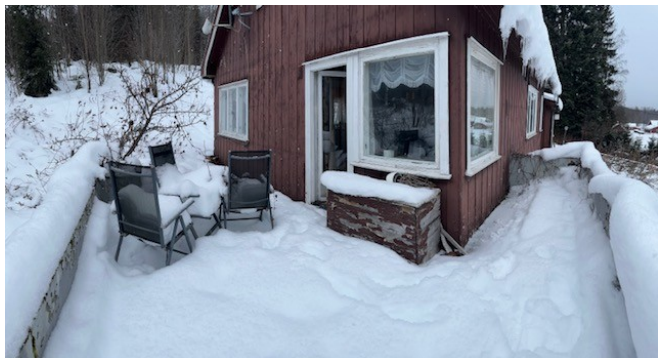
### Vurdering av avvik:

- Det bør foretas nærmere undersøkelser av balkong/terrasser når den er snøfri.

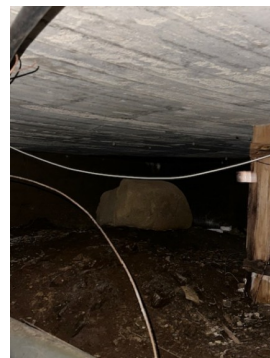
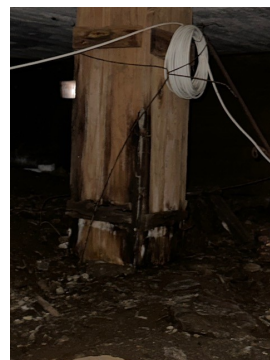
Det bemerkes at krypkjelleren har mangelfull ventilering etter dagens forskrifter og at slike konstruksjoner er risikoutsatt i henhold til fukt og råteskader.

- Det er ikke adkomst til deler av krypkjelleren. Krypkjeller er kun vurdert i tilgjengelige deler. Krypkjeller regnes for å være en risikokonstruksjon som er utsatt for fukt- og råteskader i bunnsvill, trebjelkelaget og andre tilstøtende konstruksjoner, på grunn av fuktighet fra grunnen og kondensering ved temperaturforskjeller. Selv om det ikke er avdekket tegn på skader, betyr ikke dette nødvendigvis at det ikke foreligger skader i eller i forbindelse med krypkjelleren.
- Det er manglende fuktsperre på bakken.

- Vær oppmerksom på denne risikoen, overvåk tilstanden og undersøk dette nærmere, helst med hjelp av en fagkyndig.
- Fuktsperre på bakken bør etableres.

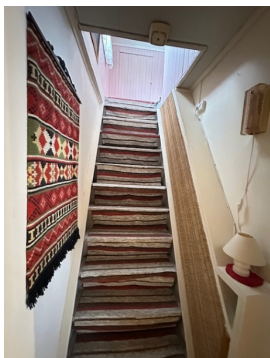
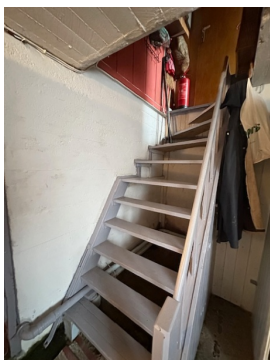
## TG 2 Innvendige trapper

1 til 2 etg. Rett og bratt trapp med tette opptrinn. Malte vanger og trinn. Det er ikke håndlister.

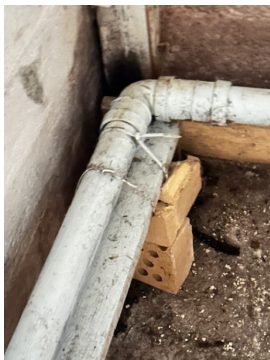
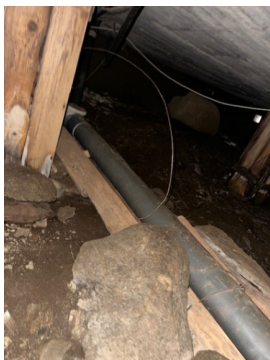
## TG 2 Avløpsrør

Avløpsrør av plast. (Soilrør i en bolig av denne alder kan ikke utelukkes)

- Det er ikke behov for utbedringstiltak siden anlegget fungerer i dag, men ut ifra alder kan skader plutselig oppstå på eldre anlegg.

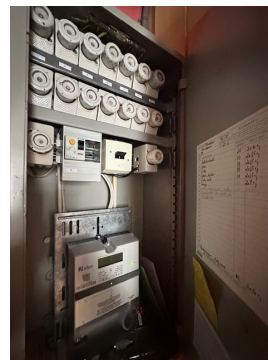
## TG 2 Elektrisk anlegg

Ved omsetning av bolig vil man få endring i bruk av elektrisk anlegg. Derfor anbefales det på generelt grunnlag at en registrert elektroinstallatør foretar en kontroll av boliginstallasjonen ved eierskifte.
