# Tilstandsrapport

Enebolig

Hestebråtåvegen 24 , 2130 KNAPPER

Befaringsdato: 23.01.2026

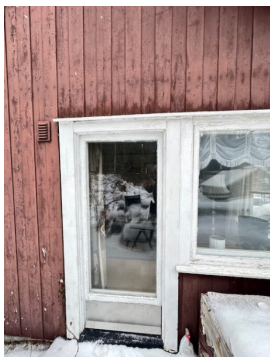
## ! TG IU Balkonger, terrasser og rom under balkonger

Terrasse v/stue på 14 m<sup>2</sup>, i betongkonstruksjoner. Betonggulv og tett rekkverk i lecastein som er pusset utvendig og innvendig. Trapp til terreng.  
Takoverbygget inngangsparti på 3 m<sup>2</sup> i trekonstruksjoner. Tette vegger og furugulv. Trapp til terreng. Taklys.  
Platting v/inngangsparti på 14 m<sup>2</sup> i trekonstruksjoner. Tett rekkverk på 3 sider.

### Vurdering av avvik:

- Det bør foretas nærmere undersøkelser av balkong/terrasser når den er snøfri.

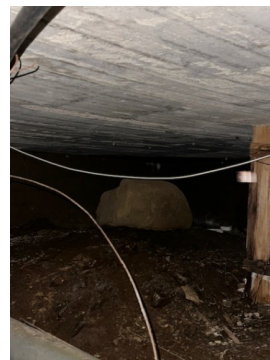
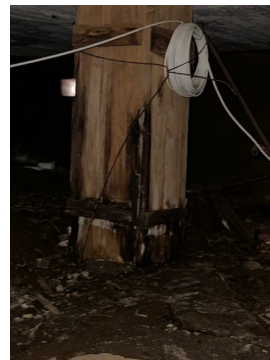
Det bemerkes at krypkjelleren har mangelfull ventilering etter dagens forskrifter og at slike konstruksjoner er risikoutsatt i henhold til fukt og råteskader.

- Det er ikke adkomst til deler av krypkjelleren. Krypkjeller er kun vurdert i tilgjengelige deler. Krypkjeller regnes for å være en risikokonstruksjon som er utsatt for fukt- og råteskader i bunnsvill, trebjelkelaget og andre tilstøtende konstruksjoner, på grunn av fuktighet fra grunnen og kondensering ved temperaturforskjeller. Selv om det ikke er avdekket tegn på skader, betyr ikke dette nødvendigvis at det ikke foreligger skader i eller i forbindelse med krypkjelleren.
- Det er manglende fuktsperre på bakken.

- Vær oppmerksom på denne risikoen, overvåk tilstanden og undersøk dette nærmere, helst med hjelp av en fagkyndig.
- Fuktsperre på bakken bør etableres.

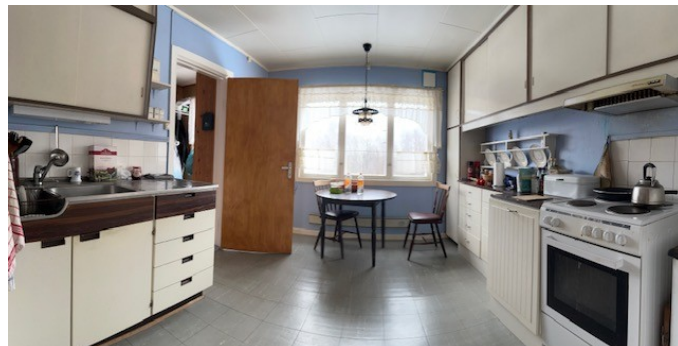
Det er utført fuktsøk ved hjelp av fuktindikator. Det er ingen synlig tegn til lekkasje, eller registrert fukt i forbindelse med kjøkkenet.

#### Vurdering av avvik:

- Det er påregnelig med utskiftning/utbedringer av kjøkkeninnredningen.

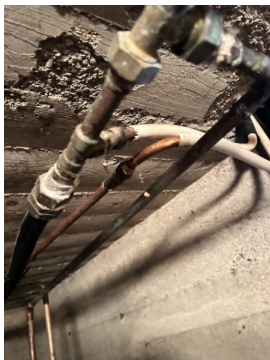
### TG 2 Vannledninger

#### Vurdering av avvik:

- Det er ikke behov for utbedringstiltak siden anlegget fungerer i dag, men ut ifra alder kan skader plutselig oppstå på eldre anlegg.

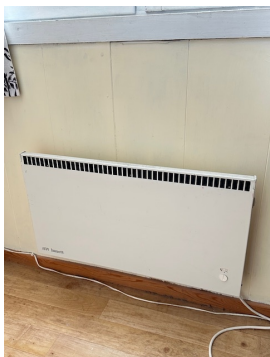
## TG 2 Elektrisk anlegg

Ved omsetning av bolig vil man få endring i bruk av elektrisk anlegg. Derfor anbefales det på generelt grunnlag at en registrert elektroinstallatør foretar en kontroll av boliginstallasjonen ved eierskifte.
