# Tilstandsrapport

Enebolig

Bogstadsvingen 27, 1930 AURSKOG

Befaringsdato: 11.06.2025

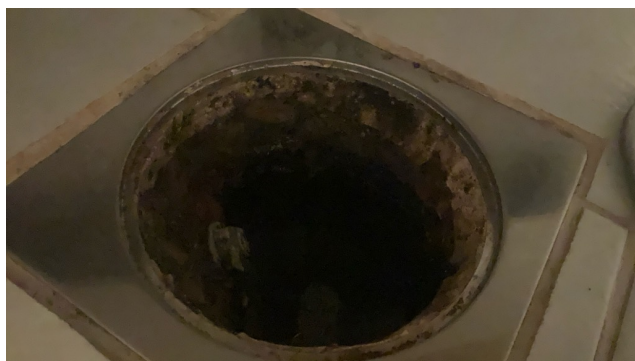
- Uten tilfredsstillende klemring er det vanskelig å sikre en vanntett overgang mellom smøremembranen og sluket. Dette øker risikoen for at vann kan sive ned langs sidene av sluket og forårsake fuktskader i gulvkonstruksjonen og omkringliggende område.
- Eldre sluk av støpejern er ofte utsatt for rust som kan medføre lekkasjer. Eventuelle lekkasjer kan medføre fuktskader på tiliggende konstruksjoner.
- Overvåk tilstanden jevnlig. For å få tilstandsgrad 0 eller 1 må slukløsningen skiftes ut og sannsynligvis må også membransjiktet skiftes/utbedres. Det er imidlertid vanskelig å si noe om tidspunktet for når dette er nødvendig.

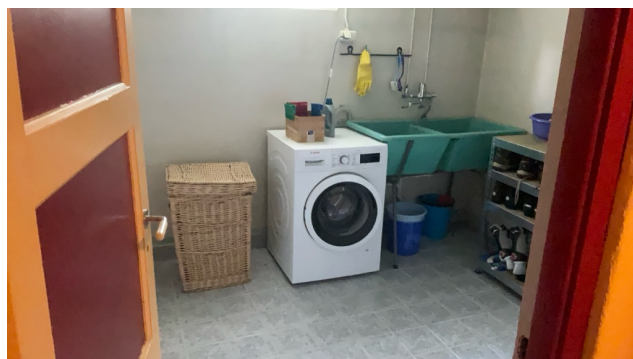
Det er ikke fremlagt noe dokumentasjon på våtrommet.

Sluk og vannrør er fra byggeåret.
