Bogstadsvingen 27, 1930 AURSKOG

**Innholdsrik, velholdt og pen  
enebolig - solrik hage - usjenerte  
uteplasser - 2 garasjer -  
barnevennlig og attraktivt!**

| Tilstandsrapport ..... | 47 |

Befaringsdato: 11.06.2025

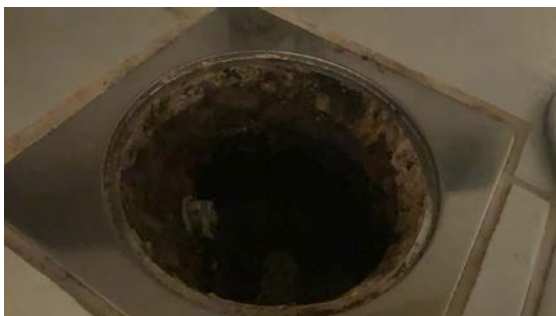
### 1. ETASJE > BAD/WC

Med overflatesøk med fuktindikator Protimeter MMS ble det påvist forhøyede fuktverdier i vegg rundt dusjarmaturen og forhøyede fuktverdier i gulvet rundt sluket.  
Dette kan skyldes fuktighet mellom flisene og membranen eller det kan skyldes fuktighet i konstruksjonen pga. lekkasjer.

- Det må etableres tilfredsstillende tettesjikt/membran på våtrommet.
- Eldre sluk av støpejern er ofte utsatt for rust som kan medføre lekkasjer. Eventuelle lekkasjer kan medføre fuktskader på tiliggende konstruksjoner.

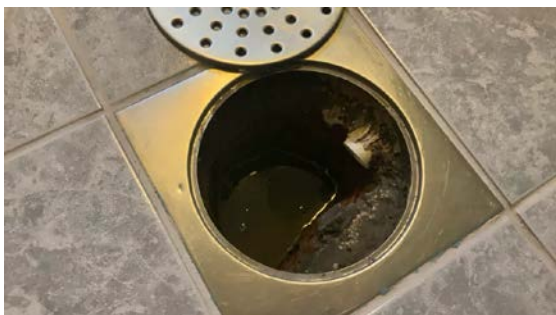
## KJELLERETASJE > VASKEROM

Med overflatesøk med fuktindikator Protimeter MMS ble det påvist forhøyede fuktverdier nederst på grunnmur/vegger og i betonggulvet. Dette skyldes manglende membran og/eller kapilærsug av fukt fra grunn.  
Grunnmur og betonggulv mot grunn på bygninger fra denne byggetiden er normalt ikke fuksikret og kapilærsug av fukt kan forekomme.

Ved eventuell oppussing av vaskerommet må det fuksikres mot grunn for å lukke avviket.
