# Tilstandsrapport

Tomannsbolig

Ødegårdsveien 8 C, 1911 FLATEBY

Befaringsdato: 12.06.2025

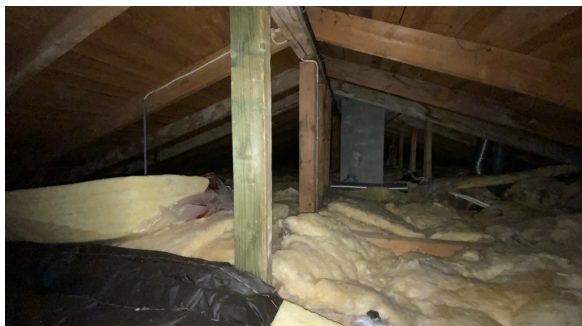
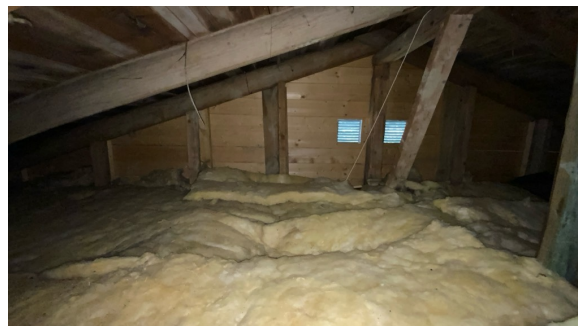
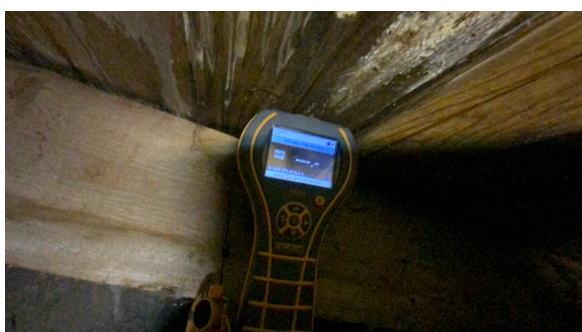
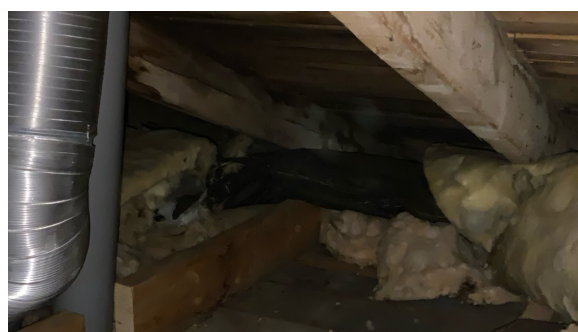
## Takkonstruksjon/Loft - 2

Det gjøres oppmerksom på at det kan forekomme noe luftlekkasje via diffusjonssperre mot kaldtloft med tanke på byggets alder, som ikke var synlig befaringsdagen under isolasjon. Det er ingen tegn til musesperre ute ved raft.

Det var ingen klare tegn til kondensskader på kaldtloft befaringsdagen og derfor ingen tegn til skade. Det gjøres oppmerksom på at det er viktig at det er god lufting i konstruksjonen og derfor anbefales det ytterligere noe mer luftespalte ut mot raft der det er delvis tett for å unngå kondens i konstruksjonen. Dampspærre på eldre hus er ikke med dagens tetthet og varmluft kan ofte sige opp på kaldtloftet og kondens kan skapes. Derfor er det viktig med god lufting av konstruksjonen. Musesperre på eldre konstruksjoner må etableres med netting eller lignende for å unngå mus på loft.

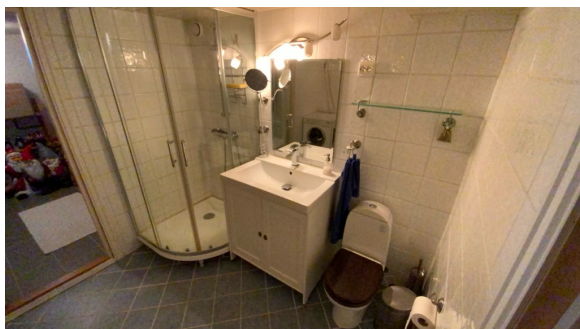
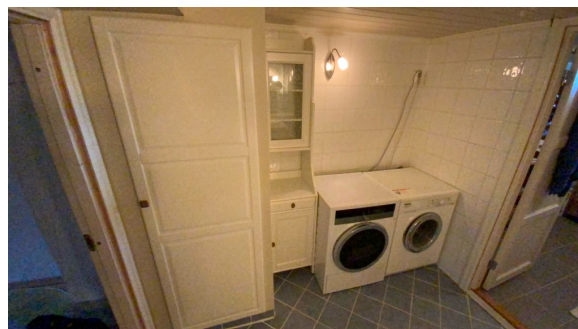
## KJELLER > BAD/VASKEROM

- Det er viktig å merke seg at levetiden til en membran varierer basert på kvalitet, installasjon og bruk. Eldre membraner kan bli sprø og sprekke opp, noe som fører til at de mister sin vanntettende funksjon. Dette kan resultere i vannlekkasjer gjennom vegger og gulv og fuktskader.

Dokumentasjon på utført arbeider bør fremlegges hvis dette er mulig.

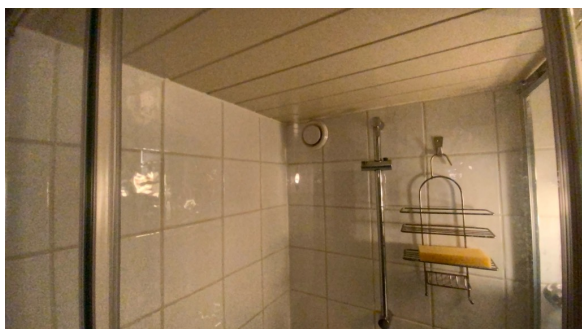
## KJELLER > BAD/VASKEROM

- TGIU gitt ut ifra manglende mulighet for hulltaking.

Det indikerte ikke fukt ved søk befaringsdagen inne i dusjsjonen.

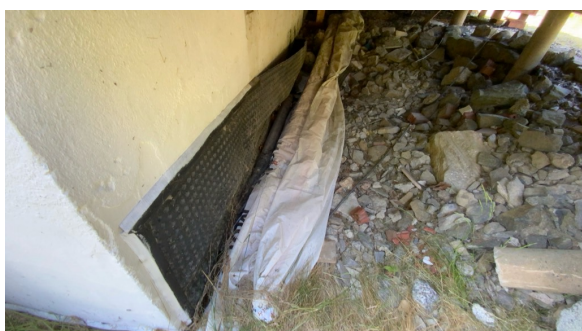
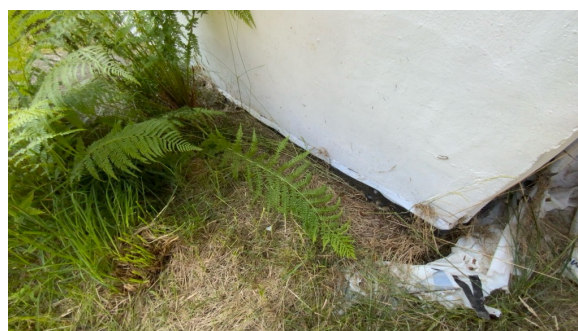
## TG 1 Grunnmur og fundamenter

Bygningen har grunnmur i lettklinkerblokker og betong fra 1964 og 1990. Det er såleblokk under grunnmur av blokker.
