Ødegårdsveien 8C, 1911 FLATEBY

**Velholdt 1½-part av tomannsbolig med stor, solrik terrasse, fin utsikt, 4 soverom og 2 bad. Mulighet for tilleggstomt.**

Befaringsdato: 12.06.2025

Rapportdato: 20.06.2025

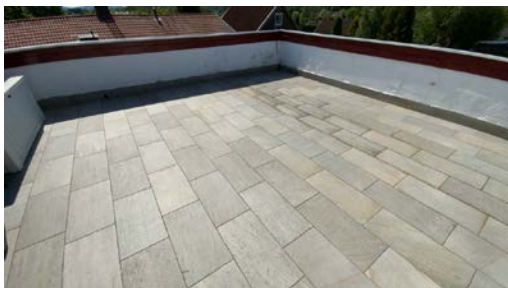
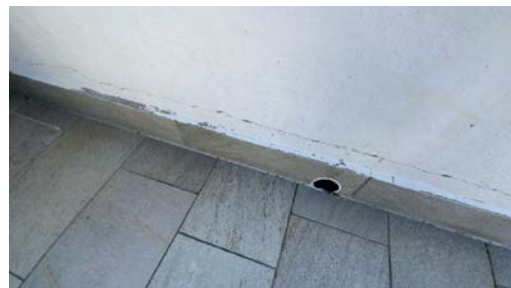
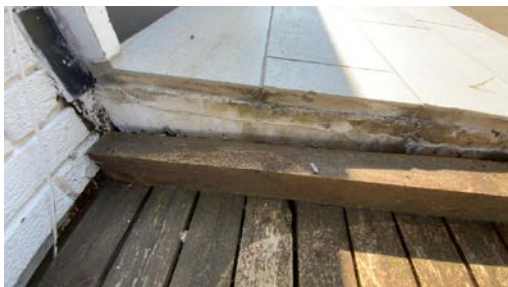
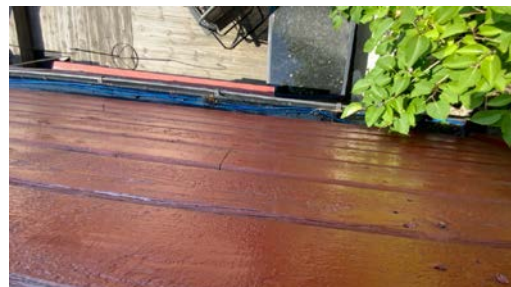
- Mer enn halvparten av forventet brukstid er passert på tettesjikt/membran.
- Rekkverket er for lavt i forhold til dagens krav til rekkverkshøyder.
- Tekkingen på balkong/terrasse har uttetheter.
- Balkong/terrasse ligger over innredede boligrom, usikker konstruksjon. Konstruksjonsutforming gir økt fare for skader.

Det er ikke undersøkt tilstanden for underliggende leilighet for seksjon 2, men opplyses om at det har vært kondensskade.

Denne typen takkonstruksjon over innredet rom har erfaringsmessig noe høyere risiko for skader. Det er viktig at konstruksjonen er tett med tilfredsstillende membran og at den holdes vedlike jevnlig med åpne sluk og snømåking om vinteren. Det var ikke løs skifer befaringsdagen ved stikkprøver.

Det må etableres endebeslag på betongdekke og noe vedlikehold av liggende panel på rekkverk.

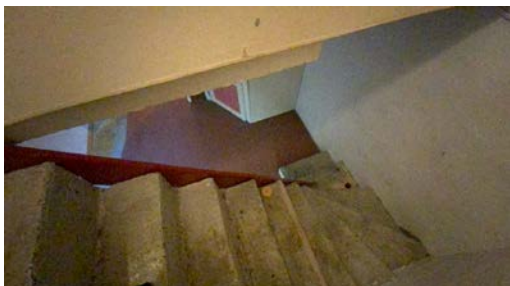
## 1 TG 3 Innvendige trapper

Boligen har betongtrapp.

- Rekkverk må monteres for å lukke avviket.

Rekkverk må etableres for å unngå fallskader.

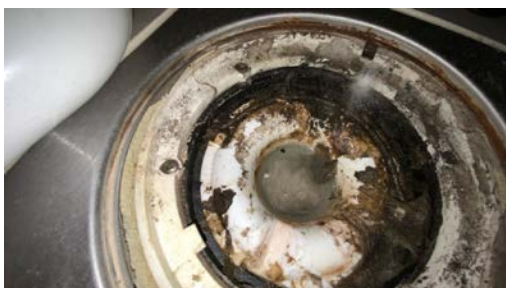
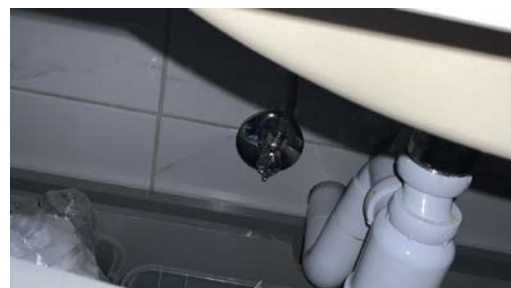
- Det er påvist mangelfull/feil utførelse rundt rørgjennomføringer e.l. som gir fare for fukt i konstruksjonen i våtsone.
- Mer enn halvparten av forventet brukstid er passert på membranløsningen.

- Det må foretas lokale tiltak for å utbedre tettheter på våtrommet.
  - Det er viktig å merke seg at levetiden til en membran varierer basert på kvalitet, installasjon og bruk. Eldre membraner kan bli sprø og sprekke opp, noe som fører til at de mister sin vanntettende funksjon. Dette kan resultere i vannlekkasjer gjennom vegger og gulv og fuktskader.
- Det bør sikkes åpning rundt avløpsrøret. En utett membran kan føre til vanninntrenging i bygningskonstruksjonen, noe som kan forårsake skader på gulv, vegger og underliggende strukturer. Dokumentasjon på utført arbeid bør fremlegges hvis dette er mulig.

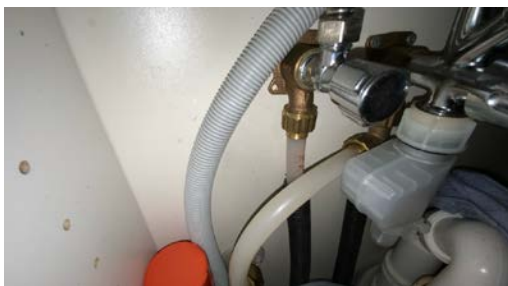
Det er ikke tett i ender mellom varerør og vannrøret.

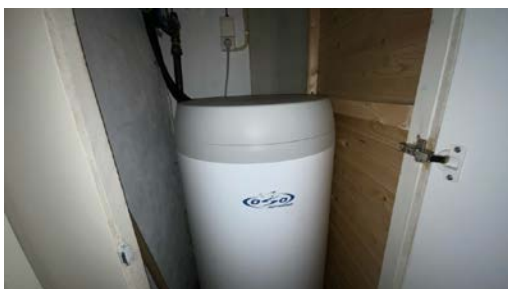
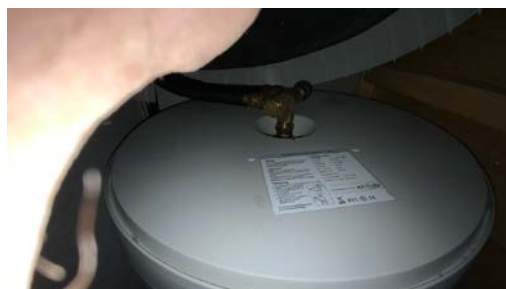
## TG 2 Varmtvannstank

Varmtvannstanken er på ca. 200 liter.

- Det bør etableres tilfredsstillende el-tilkobling etter gjeldende forskrift.

Gjeldende forskrift er etter dagens krav og Norsk standard 3600. Tanke på brannsikkerhet og varmegang i elektrisk kobling.

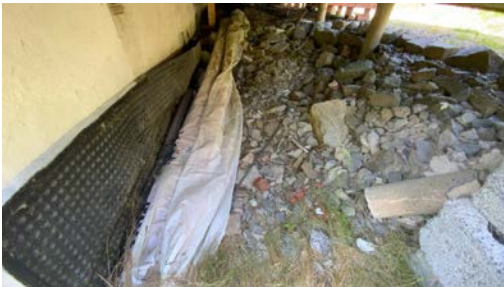
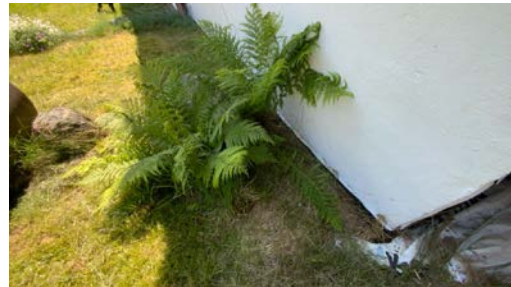
## TG 2 Terrengforhold

- Det bør foretas terrengjusteringer.

Det bør foretas justeringer der tomt heller mot huset for å unngå unødig fuktbelastning mot grunnmur og krypkjeller.
