# Tilstandsrapport

Leilighet

Austbøveien 12 B, 4085 HUNDVÅG

Befaringsdato: 05.05.2025

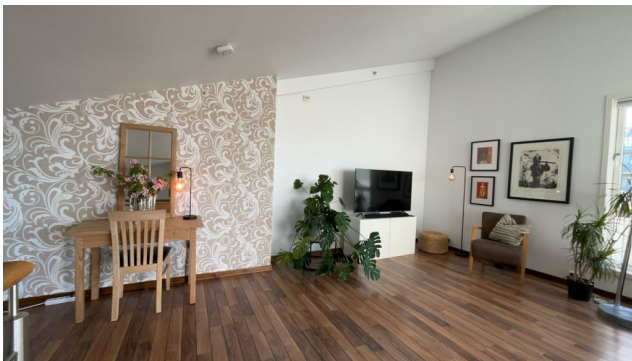
### ! TG 1 Overflater

Innvendig er det gulv av parkett / laminat. Veggene har tapet og malte plater. Innvendige tak har malte plater.

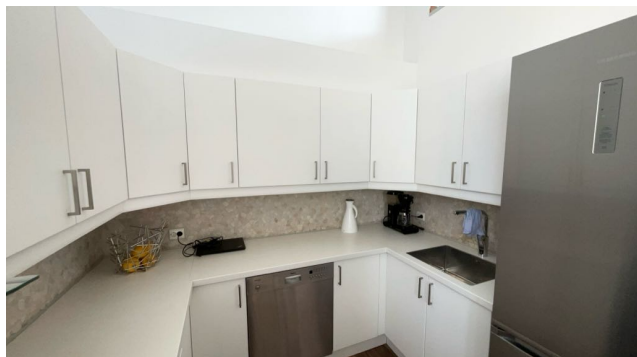
Benkeplaten er av laminat. Det er kjøll/frysenskap, oppvaskmaskin og komfyr.

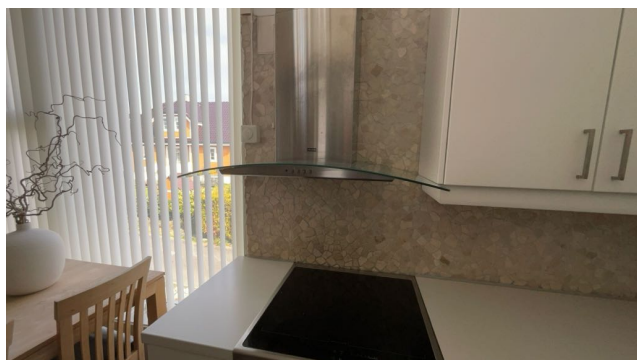
### ! TG 1 Avtrekk

Det er kjøkkenventilator med avtrekk ut.

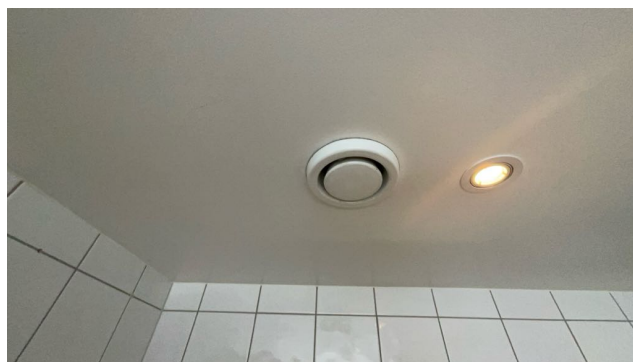
### ! TG 1 Ventilasjon

Boligen har mekanisk ventilasjon der avtrekksviften er montert over yttertak. Avtrekk fra kjøkken er ført ut i yttervegg..

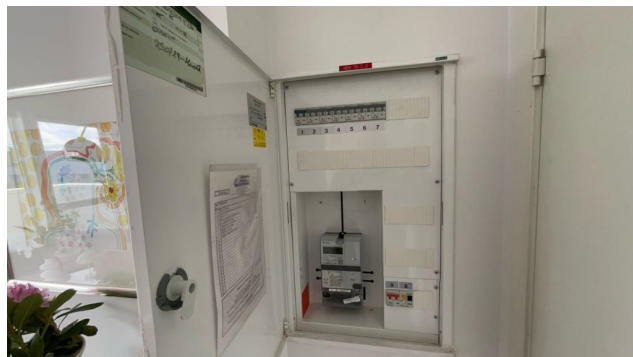
10. Er det tegn på at kabelinnføringer og hull i inntak og sikringsskap ikke er tette, så langt dette er mulig å sjekke uten å fjerne kapslinger?  
**Nei**
11. Finnes det kursfortegnelse, og er den i samsvar med antall sikringer?  
**Ja**
12. Foreta en helhetsvurdering av det elektriske anlegget, dets alder, allmenne tilstand og fare for liv og helse. Bør det elektriske anlegget ha en utvidet el-kontroll?  
**Nei**

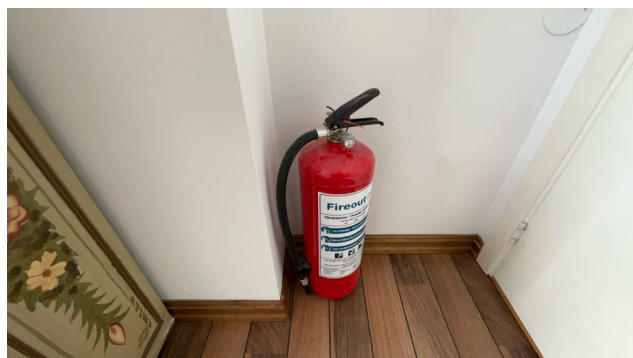
6-kilos brannslukningsapparat og røykvarsler i boligen.

1. Er det mangler for brannslukningsutstyr i boligen iht. forskriftskrav på søknadstidspunktet, men minst Byggeforskrift 1985?  
**Nei**
2. Er det skader på brannslukningsutstyr eller er apparatet eldre enn 10 år?  
**Nei Der er to brannslukningsapparater som er registrert i oktober 2015.**
3. Er det mangler på røykvarsler i boligen iht. forskriftskrav på søknadstidspunktet, men minst Byggeforskrift 1985?  
**Nei Røykvarslerne er seriekoplede i borettslaget iflg selger.**
4. Er det skader på røykvarslerne?  
**Nei**

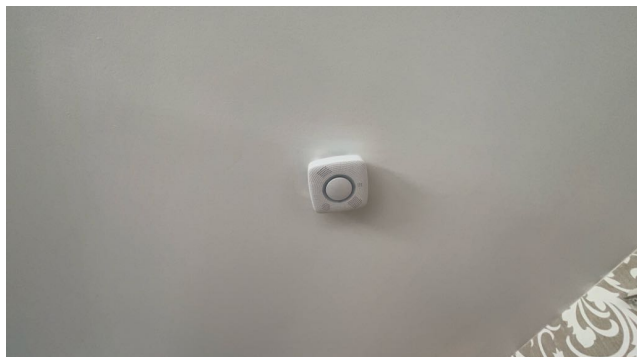
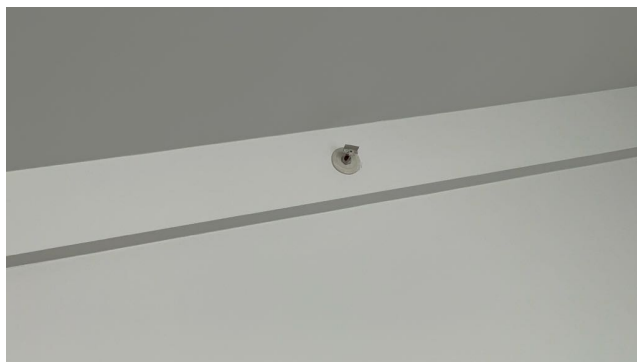
Bygningen er sprinklet i tillegg til standard røykvarsler og  
brannslukningsapparater
