# Tilstandsrapport

Enebolig

Enerveien 4, 3960 STATHELLE

Befaringsdato: 01.04.2025

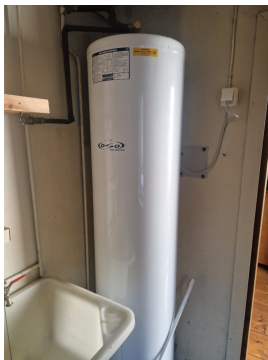
VV tank på 200 liter etablert i bod.

**Årstall:** 2009

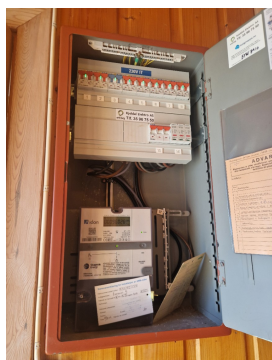
## TG 2 Elektrisk anlegg

10. Er det tegn på at kabelinnføringer og hull i inntak og sikringsskap ikke er tette, så langt dette er mulig å sjekke uten å fjerne kapslinger?  
**Nei**
11. Finnes det kursfortegnelse, og er den i samsvar med antall sikringer?  
**Ja**
12. Foreta en helhetsvurdering av det elektriske anlegget, dets alder, allmenne tilstand og fare for liv og helse. Bør det elektriske anlegget ha en utvidet el-kontroll?  
**Ja Oppgradering av el-anlegg må beregnes når våtrom, kjøkken og overflater oppgraderes.**

**Kostnadsestimat: 50 000 - 100 000**
