# Tilstandsrapport

Enebolig

Morildveien 25, 4639 KRISTIANSAND S

Befaringsdato: 06.09.2024

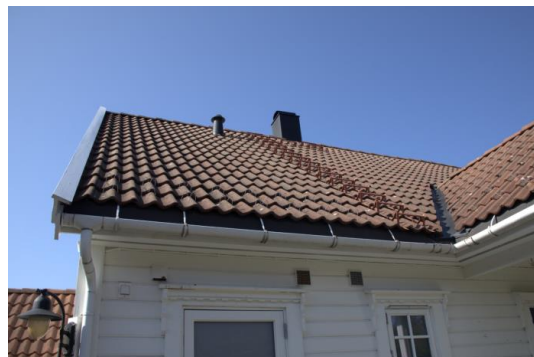
### ! TG 2 Nedløp og beslag

Taknedløp og renner i metall. 3 nedløp går i lukket rør i bakken. Eier opplyser om at det er lagt i rør under plenen og til skråning på tomten. Det andre røret går ned på terrenget. Stigtrinn til pipen er montert. Det er ikke montert snøfangere på taket. (Det var ikke krav til snøfangere når huset ble bygget). Men det anbefales å montere på grunn av sikkerhet.

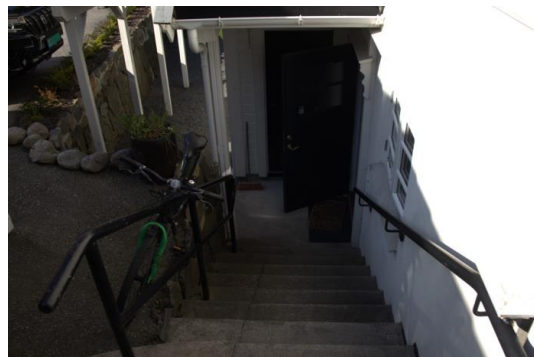
## ! TG 3 Utvendige trapper

Trapp i mur fra 1.etg. ned til u.etg. ved badstuen. Der er det ikke montert rekkverk.

- Rekkverk må monteres for å lukke avviket.

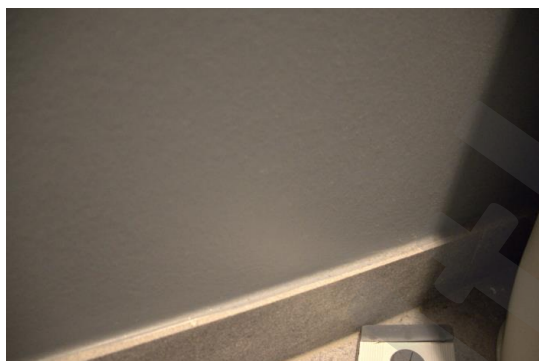
### ! TG 2 Overflater Gulv

- Våtrommet fungerer med dette avviket.

I sluket er det synlig slukmansjett klemt i klemring.

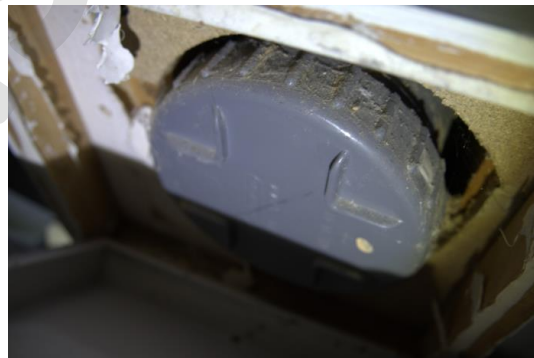
### ! TG 1 Ventilasjon

Ventilasjon fra elektrisk vifte i kjøkken og bad. Lufting fra ventil og vinduer.

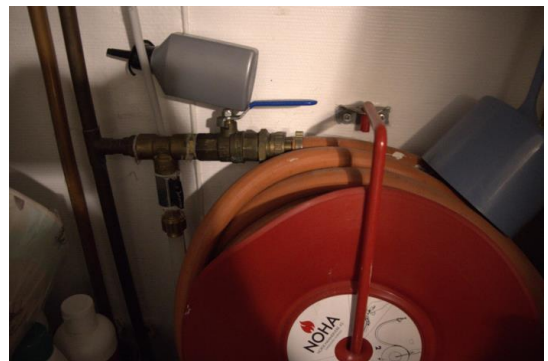
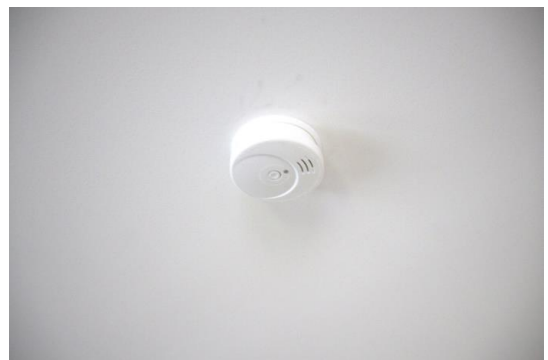
**TG 0** Branntekniske forhold

1. Er det mangler for brannslukningsutstyr i boligen iht. forskriftskrav på søknadstidspunktet, men minst Byggeforskrift 1985?  
**Nei**
2. Er det skader på brannslukningsutstyr eller er apparatet eldre enn 10 år?  
**Nei**
3. Er det mangler på røykvarsler i boligen iht. forskriftskrav på søknadstidspunktet, men minst Byggeforskrift 1985?  
**Nei**
4. Er det skader på røykvarsler?  
**Nei**

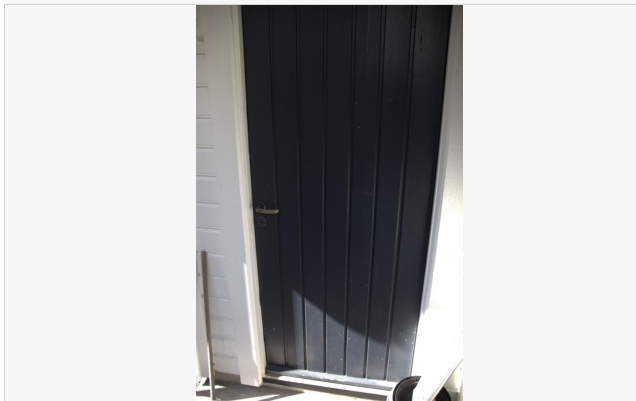
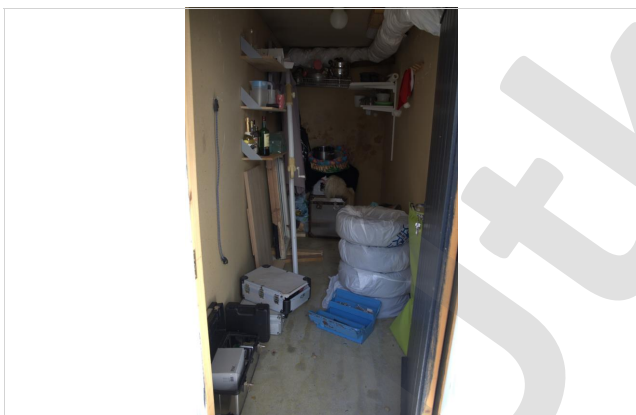
## Bod

TG: 1 på boden i sin helhet.

TG: 2 på noen slitasjemerker på veggplater.

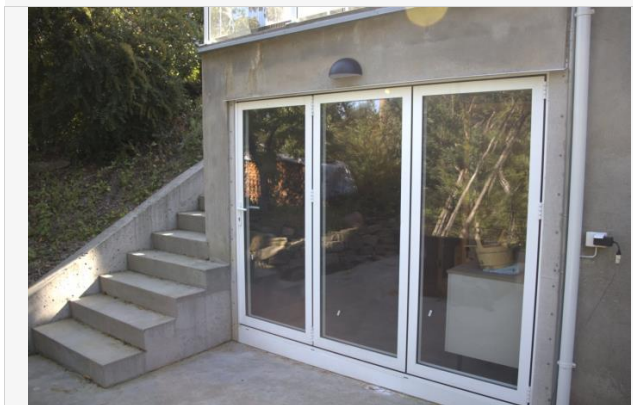
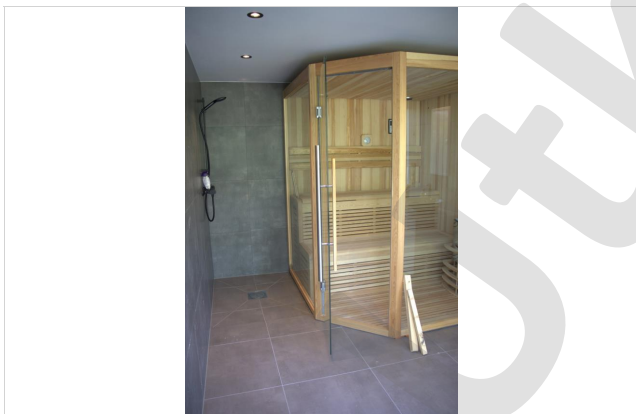
## Badstue/bad

Vegger og tak i betong. Det er i følge eier fuktsikret ute mot rommet.

TG: 1.

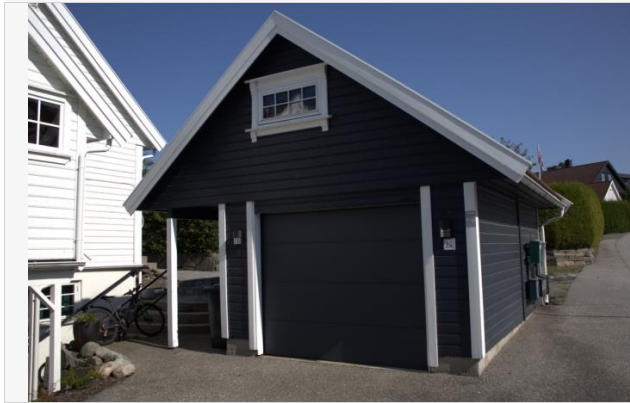
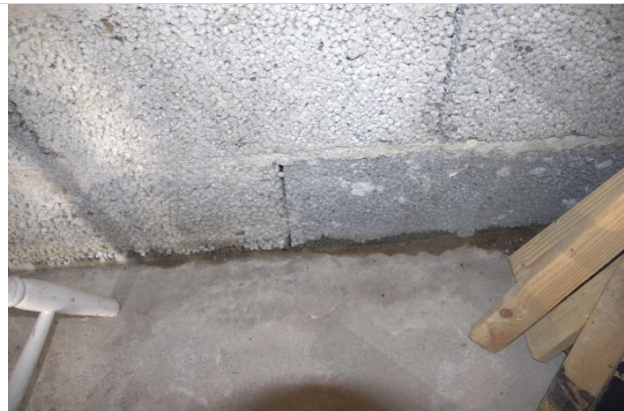
## Garasje

Det er drenert rundt garasjen. Men det kan komme inn litt fukt innerst i garasjen under muren. (Se bilde).

TG: 1 samlet tilstandsgrad.

TG: 2 dør som tar i karmen. Litt fukt ned langs gulv bakvegg kan forekomme.
