# Tilstandsrapport

Enebolig

Morildveien 25, 4639 KRISTIANSAND S

Befaringsdato: 06.09.2024

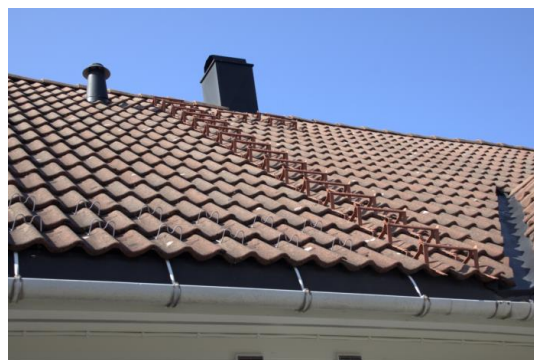
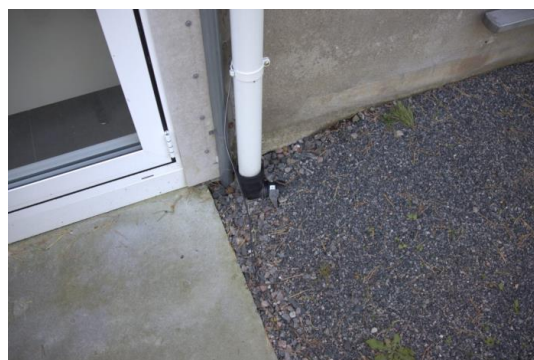
### ! TG 2 Nedløp og beslag

Taknedløp og renner i metall. 3 nedløp går i lukket rør i bakken. Eier opplyser om at det er lagt i rør under plenen og til skråning på tomten. Det andre røret går ned på terrenget. Stigtrinn til pipen er montert. Det er ikke montert snøfangere på taket. (Det var ikke krav til snøfangere når huset ble bygget). Men det anbefales å montere på grunn av sikkerhet.

- Det er ikke krav om utbedring opp til dagens krav.

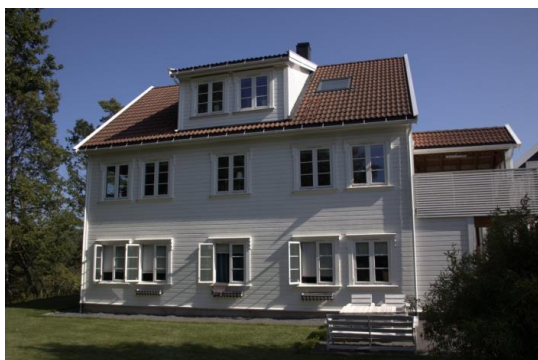
## ! TG 1 Veggkonstruksjon

Lufting bak kledningen. Eier har fått malt kledningen regelmessig. Ingen synlige råteskader i kledningen på befaringsdagen. Ok vedlikeholdt.

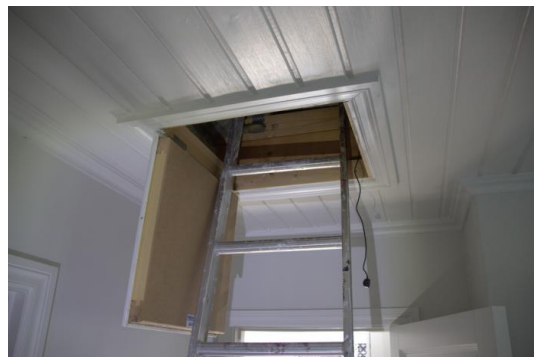
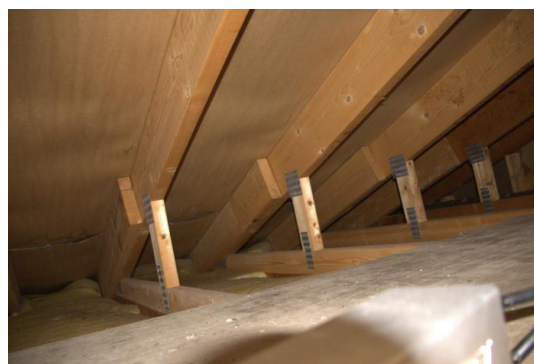
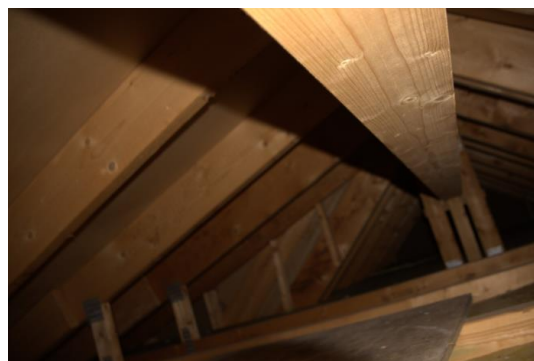
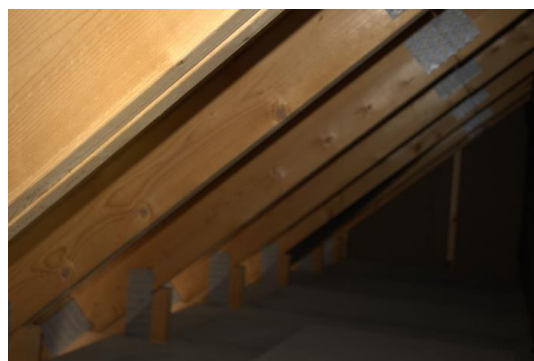
## ! TG 1 Takkonstruksjon/Loft

Takkonstruksjon fra byggetiden. Det er synlige luftespalter i takkonstruksjonen. Det anbefales å montere en isolert loftsluke med nedtrekkbar stige. Raftepapp mellom sperrer må noen plasser rettes for å få tilstrekkelig gjennomlufting av loftet. Hele loftet var ikke tilgjengelig for inspeksjon på grunn av liten plass i luke og lite loft. Deler av konstruksjonen ble sjekket i fra kott i skråvegger. Synlige deler så ok ut.

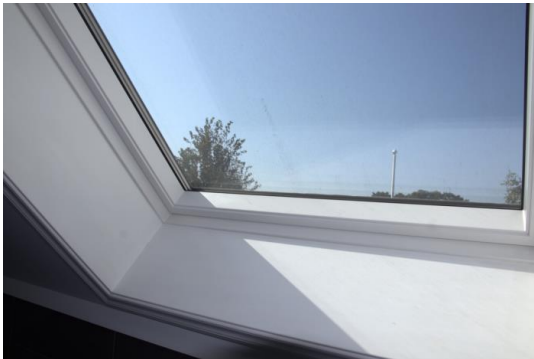
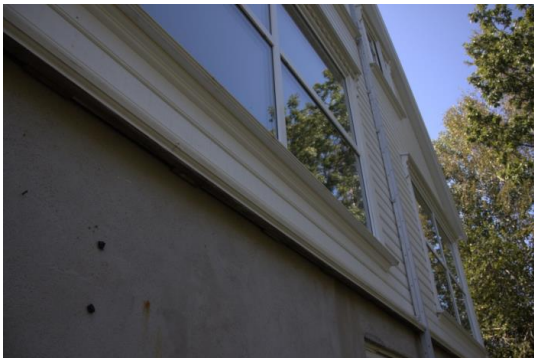
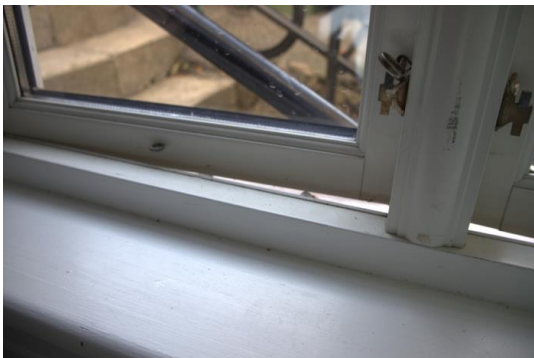
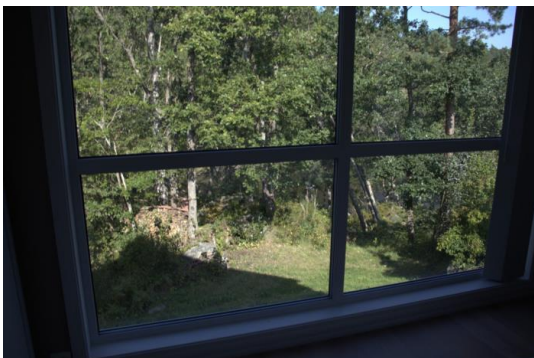
## ! TG 1 Vinduer

Vinduer fra byggetiden. Noen vinduer er byttet. De har 3-lags glass. Vinduer er ok vedlikeholdt. Men glass fra byggetiden begynner å bli eldre. Noen punkteringer kan komme etter hvert. Vinduer må smøres og stilles ofte hvert år. Det kan endre seg med temperatur og vær.

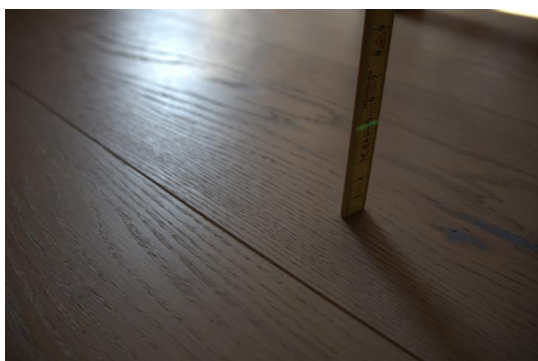
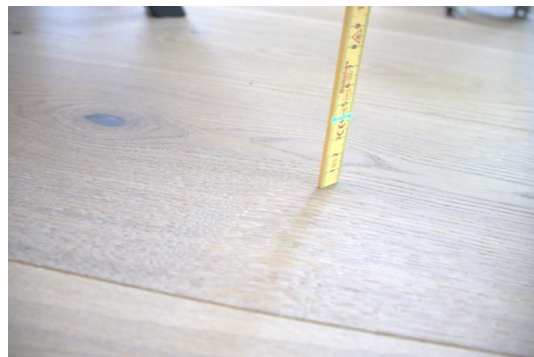
## ! TG 1 Etasjeskille/gulv mot grunn

Etasjeskillere av tre. Mur mot bakken. Det er registrert noen mindre høydeforskjeller på gulv. Det vil imidlertid sjelden være økonomisk rasjonelt som et enkeltstående tiltak i en bolig som dette. Dersom boligen en gang skal renoveres, kan man vurdere slike tiltak.

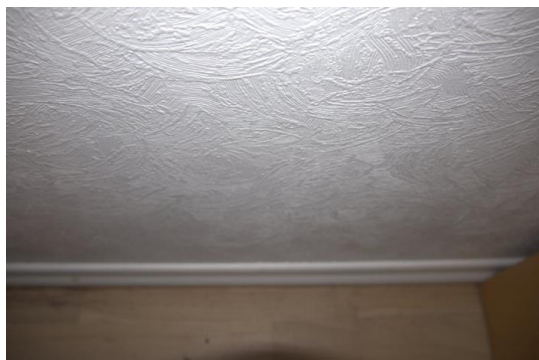
## ! TG 2 Radon

Ved byggetiden var det ikke krav til radonsperre. Det er krav til å ta radonmåling når boligen leies ut. Det bør gjøres i fra november til februar for å få best måling.

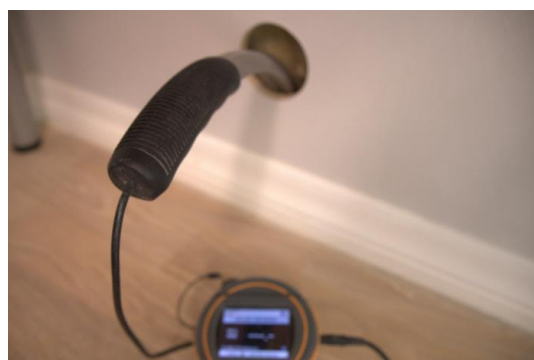
### ! TG 0 Tilliggende konstruksjoner våtrom

Det er boret hull i motstående rom til våtrom. Målt med fuktmåler og pigger inne i veggen. Det var mindre enn 6 V%. Tørt.

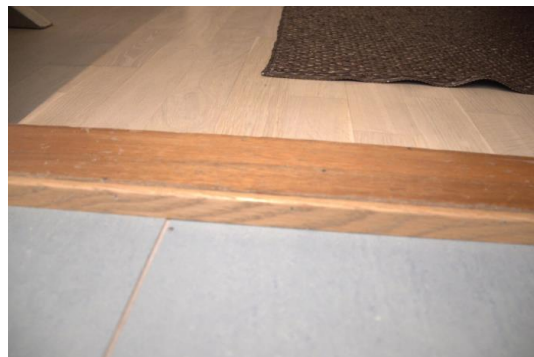
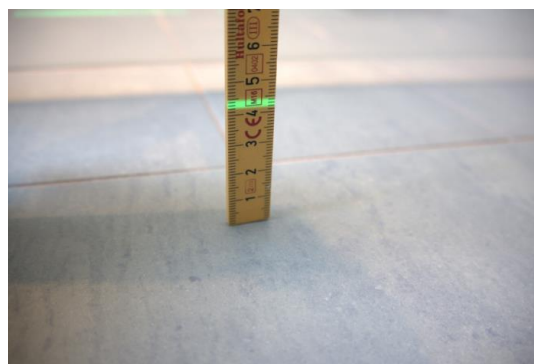
## ! TG 2 Overflater Gulv

Sluket må regelmessig renses. Dusjkabinett kan være et alternativ å bruke i rommet.

Svertesopp i fuger i dusjen må vaskes vekk (Hvis mulig).

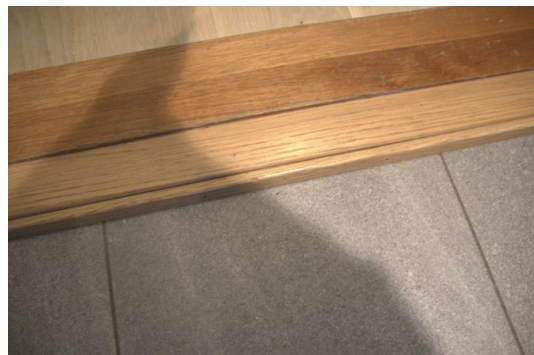
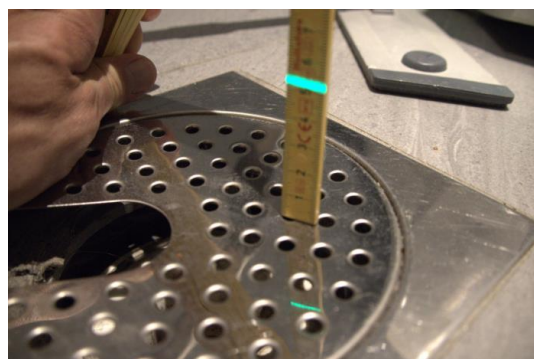
### ! TG 2 Overflater Gulv

- Våtrommet fungerer med dette avviket.

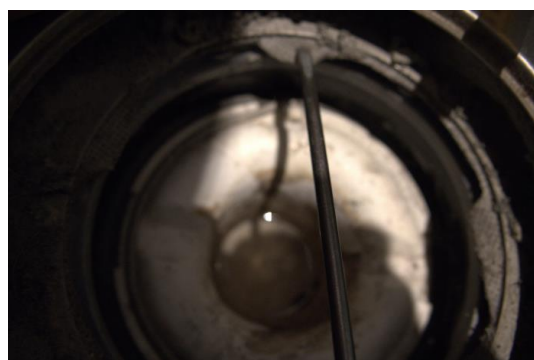
### ! TG 1 Sluk, membran og tettesjikt

I sluket er det synlig slukmansjett klemt i klemring.

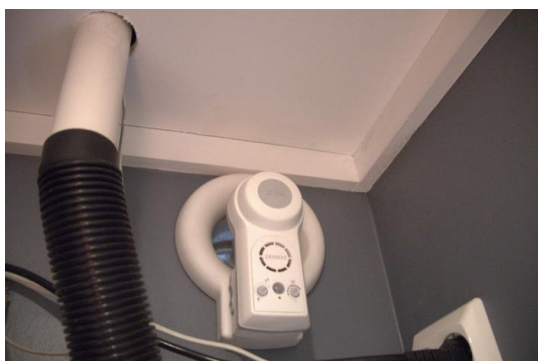
### ! TG 1 Ventilasjon

Elektrisk vifte trakk luften ut.

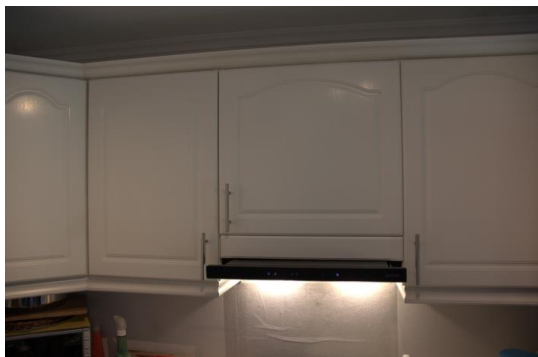
## UNDERETASJE > KJØKKEN

### ! TG 1 Avtrekk

Testet kjøkkenviften. Den trakk luften ut.

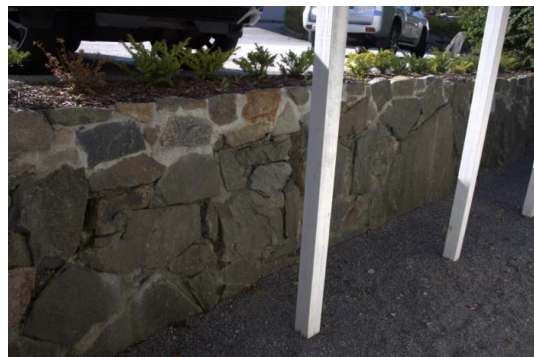
## ! TG 0 Terrengforhold

Boligen er bygget i terrenget. Skrånende terreng på tomten. Ser ut som terreng er lagt vekk i fra grunnmuren.

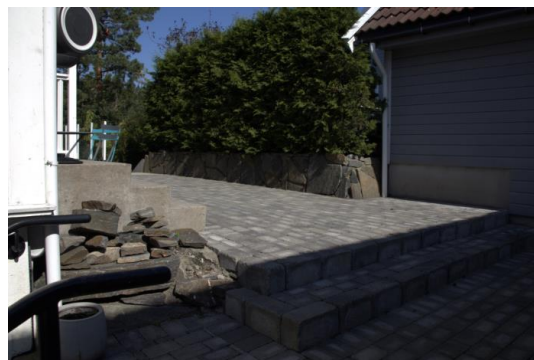
## ! TG 1 Utvendige vann- og avløpsledninger

Det ble ikke fremlagt noen papirer eller informasjon om utvendige rør. Vann og avløpsrør i fra byggetiden. En kontroll med kamera av utvendige avløpsrør anbefales.

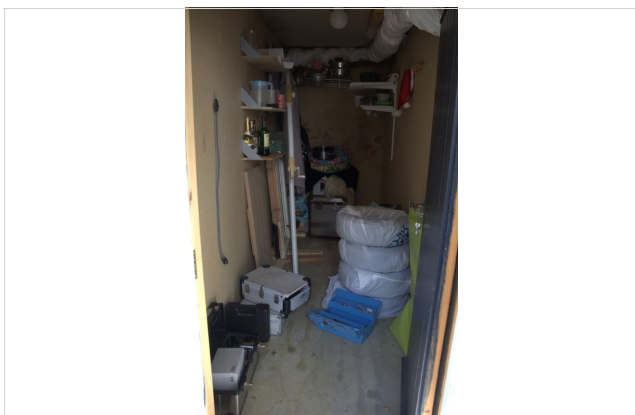
TG: 1 på boden i sin helhet.

TG: 2 på noen slitasjemerker på veggplater.

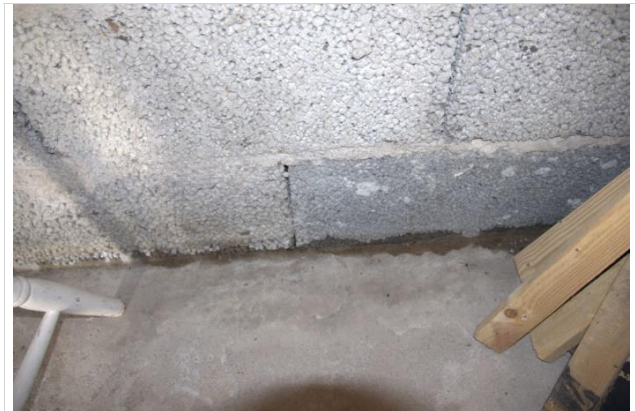
Det er drenert rundt garasjen. Men det kan komme inn litt fukt innerst i garasjen under muren. (Se bilde).

TG: 2 dør som tar i karmen. Litt fukt ned langs gulv bakvegg kan forekomme.
