Åbogenvegen 79, 2224 AUSTMARKA

**Velholdt enebolig \* 4 soverom \*  
Uthus/Garasje med muligheter!**

Befaringsdato: 05.09.2024      Rapportdato: 22.10.2024      Oppdragsnr.: 13377-1652      Referansenummer: OW1821  
Autorisert foretak: Melbye Bygg og Takst      Vår ref: Lars Oskar Melbye

# Tilstandsrapport

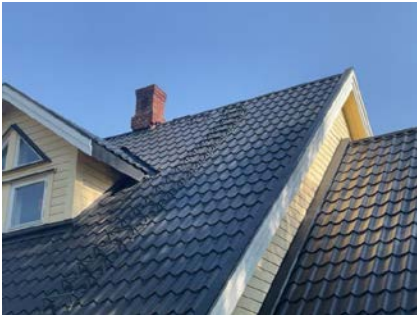
Ikke pipebeslag. Fleste nedløp bortledet bortsett fra nedløp over kjellernedgang- her terreng fall ifra bygningen, men nedløp kan med fordel ledes ned til terreng og noe fra bygningen.

**Konsekvens/tiltak**  
• Det er ikke krav om utbedring opp til dagens krav.

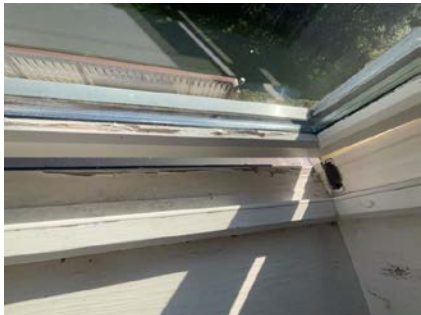
**Vurdering av avvik:**  
• Det er påvist tegn på innvendig kondensering av enkelte vindusglass. Eldre isolerglass har naturlig risiko for punkteringer (evt. i nær fremtid).

**Konsekvens/tiltak**  
• Kondensering på enkelte glass har medført fuktskader i treverk som kan medføre utskiftningsbehov av enkelte vinduer.

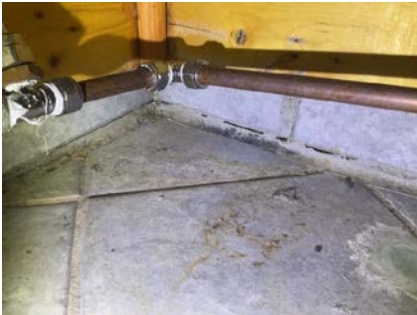
### 1. ETASJE > BAD

#### TG 3 Sluk, membran og tettesjikt
