Åbogenvegen 79, 2224 AUSTMARKA

Befaringsdato: 05.09.2024 Rapportdato: 22.10.2024 Oppdragsnr.: 13377-1652 Referansenummer: OW1821
Autorisert foretak: Melbye Bygg og Takst Vår ref: Lars Oskar Melbye

Tilstandsrapport

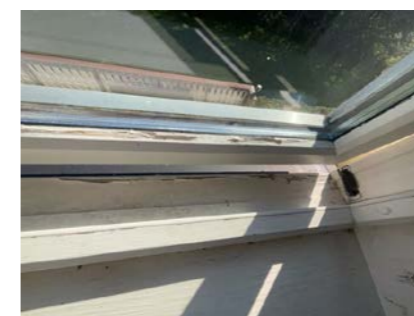
- Kondensering på enkelte glass har medført fuktskader i treverk som kan medføre utskiftingsbehov av enkelte vinduer.

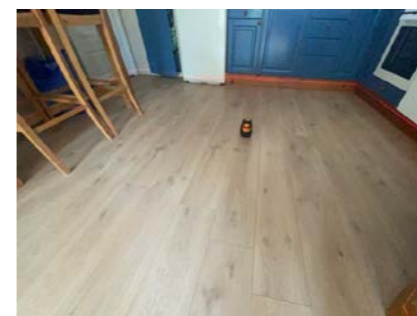
TG 3 Etasjeskille 2.etg.

Målt høydeforskjell på over 30 mm gjennom hele rommet. Tilstandsgrad 3 gis med bakgrunn i standardens krav til godkjente måleavvik.

En del møblering og målinger av høydeavvik er kun stikkmålinger hvor det er mulig i 2 utvalgte rom. per etg.

- For å få tilstandsgrad 0 eller 1 må høydeforskjeller rettes opp. Det vil imidlertid sjelden være økonomisk rasjonelt som et enkeltstående tiltak i en bolig som dette. Dersom boligen en gang skal renoveres, kan man vurdere slike tiltak.

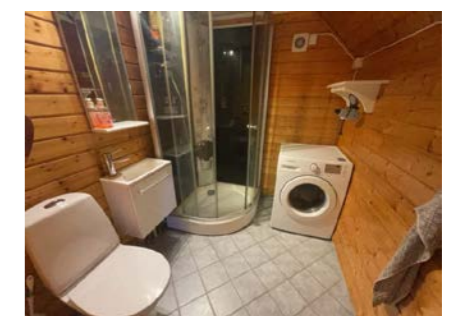
Bad fra 2000. Flislagt gulv m/sokkelflis. Lakkert trepanel på vegger. Folierte plank/takess himling. Gulvstående toalett. Dusjkabinett m/glassdører. Servant m/underskap og speil. Opplegg for vaskemaskin. Aktuell byggeforskrift er tekniske forskrifter i perioden 1997-2010. Dokumentasjon: ingen dokumentasjon.

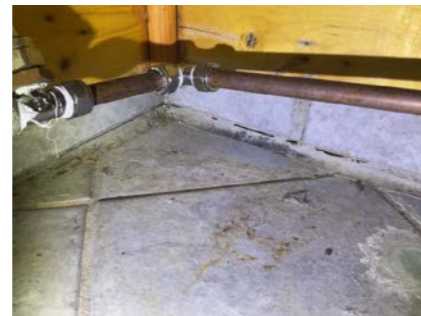
1. ETASJE > BAD

Det er påvist avvik i fallforhold til sluk i forhold til krav i forskrift på byggetidspunktet.

Gulvet er flatt uten fall. Oppsprekk/synk i silikonfuge mot sokkelflis i dusjhjørnet.

TG 3 Sluk, membran og tettesjikt

Våtrommet er vært fungerende med dette avviket ved bruk av lukket kabinett med internfall og rørføring ned i sluket. Oppsprekk i fugen mot sokkelflis kan tyde på noe synk/setning, men kan også være krymp- bør refuges og følges med på.

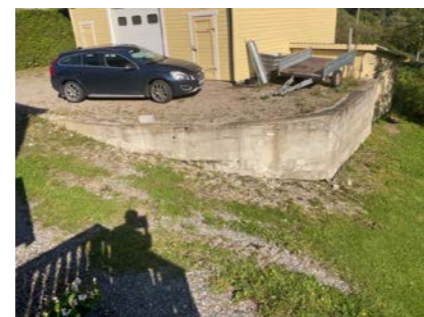
TG 2 Terrengforhold

Hellende eiendomstomt mot øst

Synlig større fuktbelastning på muren innefra kjeller hvor terrenget faller imot.

Ideelt sett bør det 3m ut fra bygningen være godt fall ifra for å senke belastning av overflatevann mot muren. Mtp. på fuktig miljø i kjellere beskrevet i pkt. "rom under terreng" og "drenering" vil dette være naturlig å utbedre i sammenheng. Avviket/estimat må derfor sees sammen med pkt. rom under terreng og drenering.
