Tilstandsrapport

Rekkehus

Lyngvegen 10 , 2214 KONGSVINGER

Rapportdato: 06.05.2026

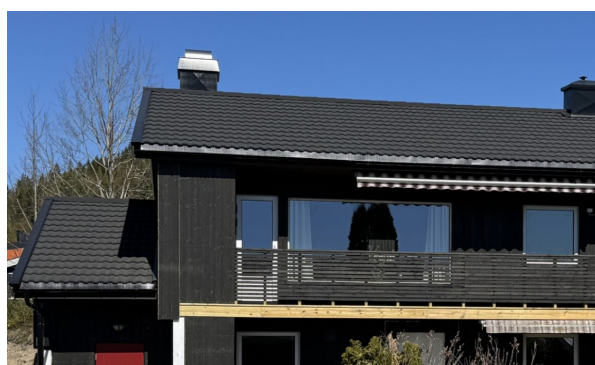
TG 0 Nedløp og beslag

Takrenner, nedløp og beslag i lakkert metall

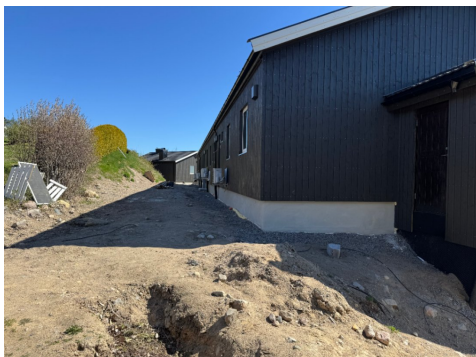
Ny kledning.

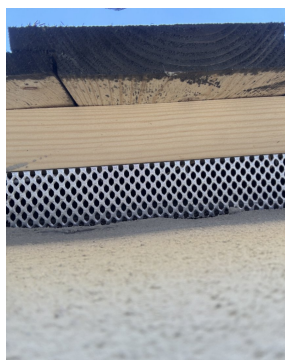
God lufting og musetetting bak kledning

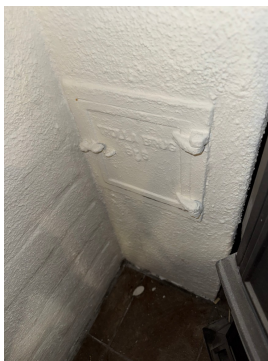
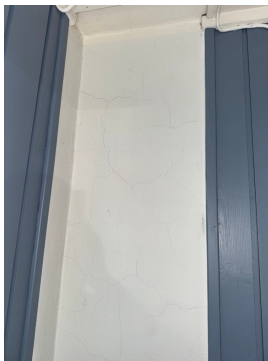
- Det er påvist sprekker og/eller riss i pipe.
- Det er påvist andre avvik:

Det er påvist riss i pipevengen mot soverommet.

Sotluken må frigjøres slik at den kan åpnes og brukes som tiltenkt, for å sikre forsvarlig feiing og tilsyn, samt redusere risiko for brann.

Riss i pipevengen bør kontrolleres nærmere for å hindre videre forringelse av pipa og redusere risiko for røyklekkasje eller brannspredning. Dette er brann- og feiertilsynets ansvarsområde.

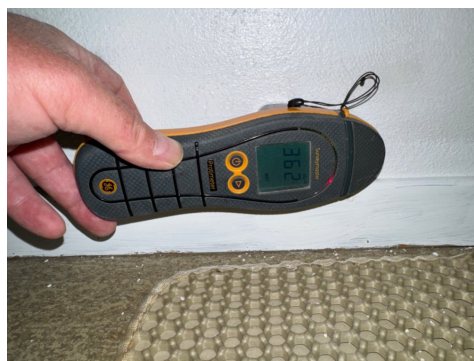
Ved overflatemåling på murverk er det påvist noe fuktindikasjon nederst mot gulvlister mot øst i kjellerstue.

Det er nylig utført tiltak ved at det er lagt ny drenering og fuktspærre mot grunnmur. Fukt fra tidligere kan fortsatt være til stede i murverket.

Det anbefales å overvåke området for videre utvikling av fukt, da vedvarende fukt kan føre til skader på konstruksjonen og økt risiko for mugg- og råteskader.

Tiltak bør vurderes dersom fuktindikasjonen øker eller ved tegn til forverring, for å unngå ytterligere skade på bygningsmassen.

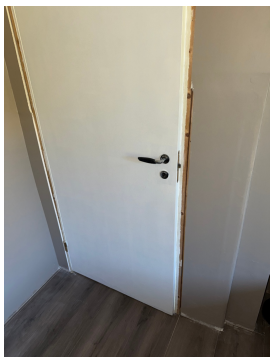
- Det er påvist avvik som tilsier at det bør foretas tiltak på enkelte dører.

Døren til soverommet i 1. etasje bør justeres slik at den går fritt i karmen, for å unngå ytterligere slitasje og sikre funksjonalitet. Hvis tiltak ikke utføres, kan det føre til økt slitasje på dør og karm, samt redusert brukervennlighet.

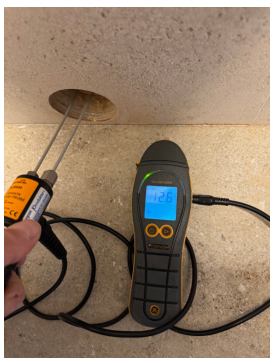
Hulltaking er foretatt uten å påvise unormale forhold. Hulltaking er foretatt i tilstøtende toalettrom bakdusjhjørnet. Fuktkvotemåling (vekt%) i konstruksjonen ble målt til 12,6.

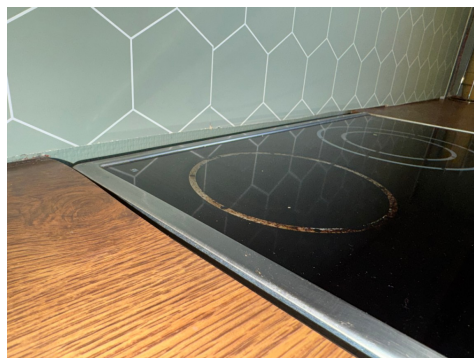
Sprutsikre plate

Benkeplaten har fuktskadede/oppsvulmet skjøt. Sprutsikre plater over benkeplate fremstår som grovt tilpasset (ufagmessig utført), med manglende silikonfuger mot benkeplate og enkelte skader i overflate..

Manglende silikonfuger og grovt tilpassede sprutsikre plater bør utbedres for å redusere risikoen for vannskader og sikre et mer hygienisk og varig resultat.

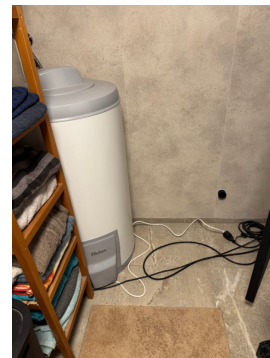
Konsekvensen av dagens løsning med stikkontakt/skjøteledning er økt risiko for varmgang og brann, samt at anlegget ikke tilfredsstiller krav til sikkerhet.

Det bør etableres fast el-tilkobling av varmtvannsberederen i henhold til gjeldende forskrifter.

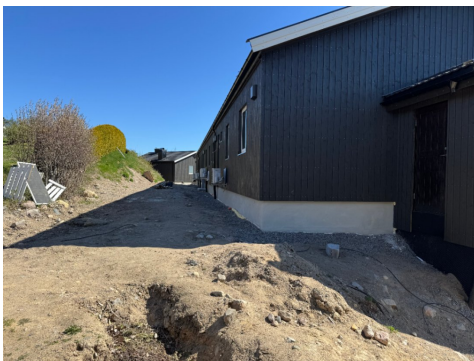
Dersom tiltak ikke gjennomføres, øker risikoen for fuktinntrengning og skader på bygningskonstruksjonen. Forholdet gjelder fellesareal og er normalt borettslagets ansvar.

Det bør etableres tilstrekkelig fall på terrengtet bort fra bygningen, minimum 1:50 over minst 3 meter fra vegglivet, for å hindre vannansamling mot grunnmur.
