Lyngvegen 10, 2214 KONGSVINGER

Befaringsdato: 30.04.2026

Rapportdato: 06.05.2026

Tilstandsrapport

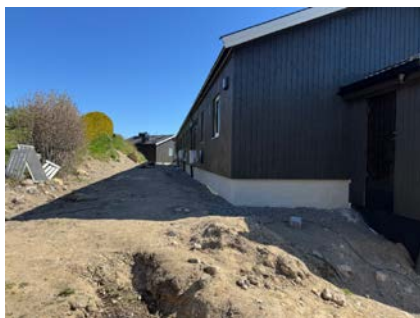
Ny kledning.

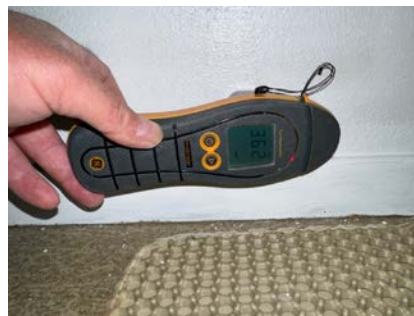
Det anbefales å overvåke området for videre utvikling av fukt, da vedvarende fukt kan føre til skader på konstruksjonen og økt risiko for mugg- og råteskader.

Tiltak bør vurderes dersom fuktindikasjonen øker eller ved tegn til forverring, for å unngå ytterligere skade på bygningsmassen.

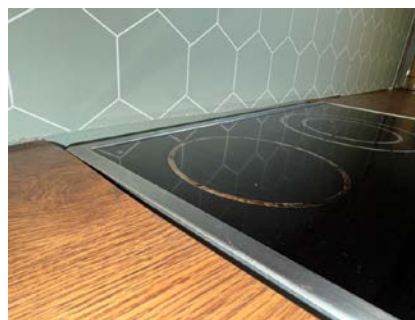
Sprutsikre plate

Benkeplaten har fuktskadet/oppsvulmet skjøt. Sprutsikre plater over benkeplate fremstår som grovt tilpasset (ufagmessig utført), med manglende silikonfuger mot benkeplate og enkelte skader i overflate.
