# Tilstandsrapport

Andelsleilighet

Sverres gate 41, 2317 HAMAR

Befaringsdato: 09.07.2024

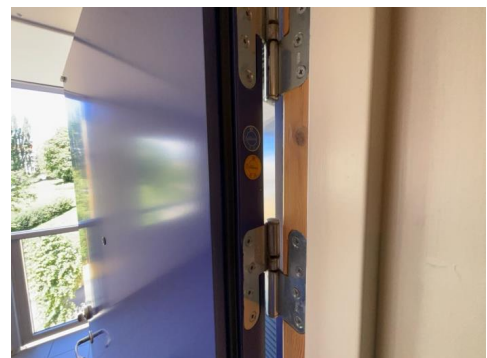
- Det er påvist dører som er vanskelig å åpne eller lukke.
- Det er påvist tegn på innvendig kondensering av enkelte glass.
- Karmene i dører er værslitte utvendig og det er sprekker i trevirket.

- Det må foretas lokal utbedring.
- Det bør gjøres tiltak for å bedre ventilering av rommet.
- Dører må justeres.

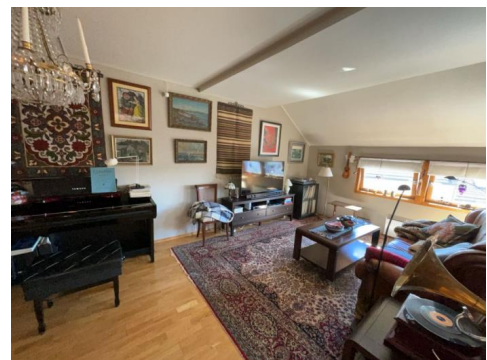
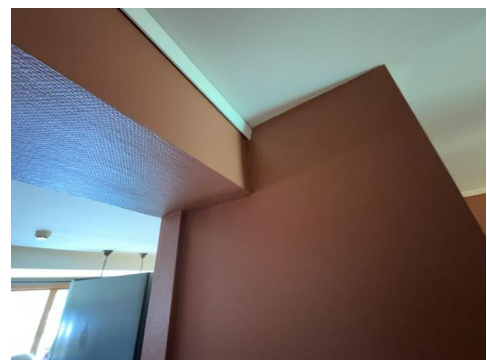
Riss i himlingen over spiseplassen.

- Det er ikke behov for utbedringstiltak.

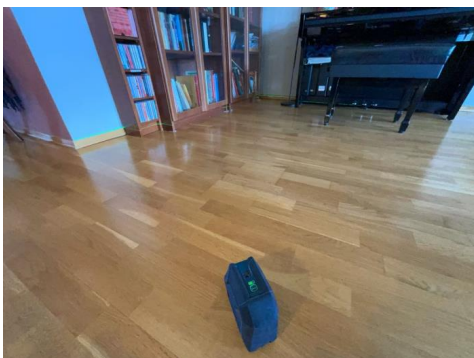
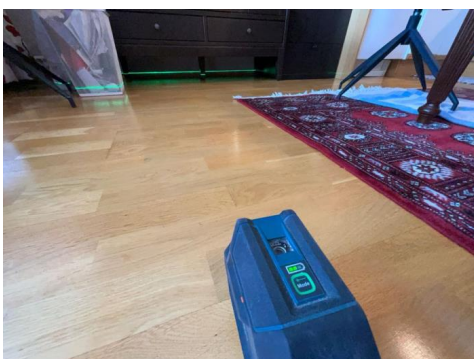
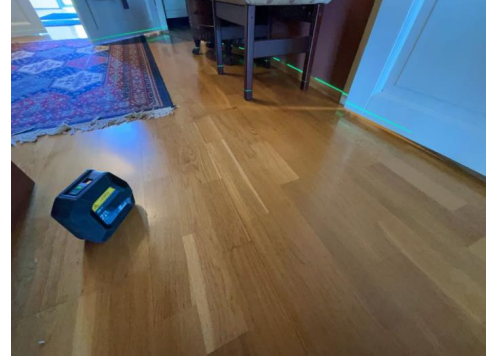
- Målt høydeforskjell på mellom 10 - 20 mm innenfor en lengde på 2 meter. Tilstandsgrad 2 gis med bakgrunn i standardens krav til godkjente måleavvik.
- Målt høydeforskjell på over 15 mm gjennom hele rommet. Tilstandsgrad 2 gis med bakgrunn i standardens krav til godkjente måleavvik.

- For å få tilstandsgrad 0 eller 1 må høydeforskjeller rettes opp. Ytterligere undersøkelser må foretas for å få kartlagt omfanget for utbedring.
- For å få tilstandsgrad 0 eller 1 må høydeforskjeller rettes opp. Det vil imidlertid sjelden være økonomisk rasjonelt som et enkeltstående tiltak i en bolig som dette. Dersom boligen en gang skal renoveres, kan man vurdere slike tiltak.

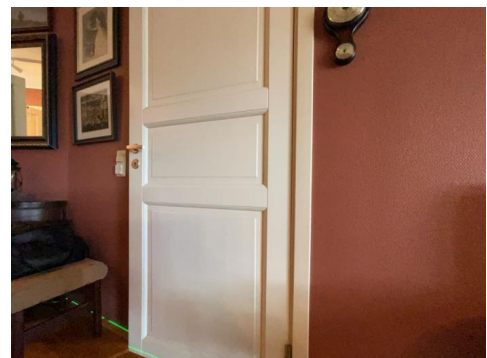
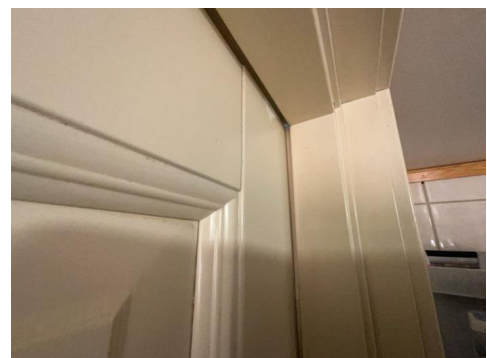
- Det er påvist avvik som tilsier at det bør foretas tiltak på enkelte dører.
- Enkelte av innvendige dører har en del slitasje.

- Lokal utbedring må påregnes.
- Enkelte dører må justeres.

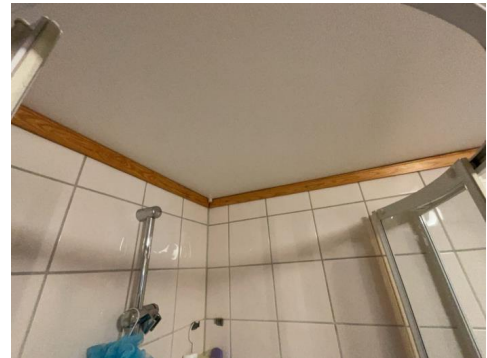
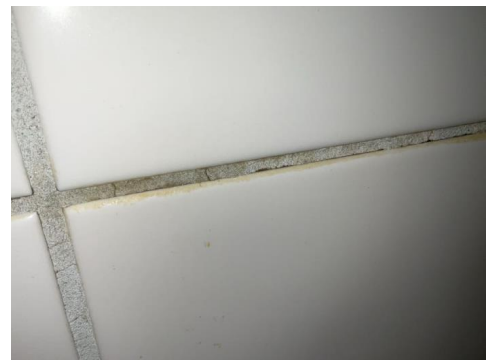
- Det er påvist at flisfuger har riss/sprekker.

- Fuger bør skiftes ut.
- Slike riss/sprekker kan indikere bakenforliggende fuktskader, og konstruksjonen bør observeres jevnlig for å vurdere utvikling.

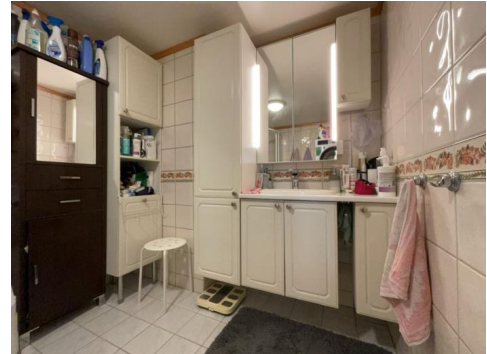
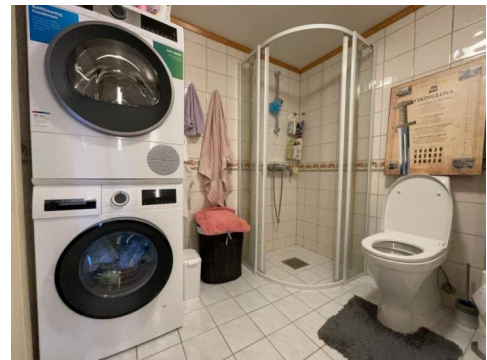
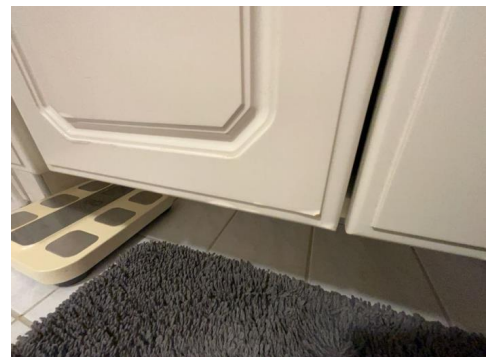
- Det er påvist skader på innredning.

- Lokal utbedring må utføres.

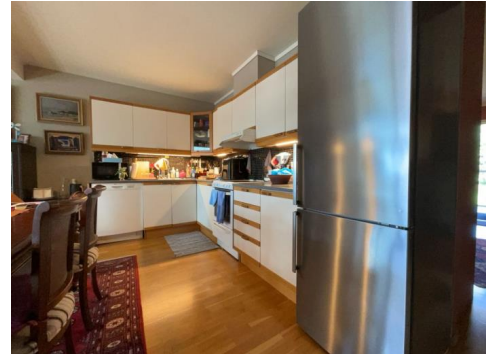
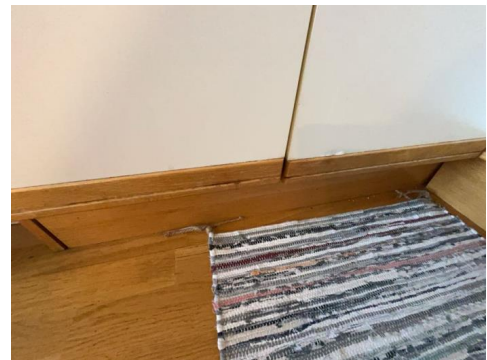
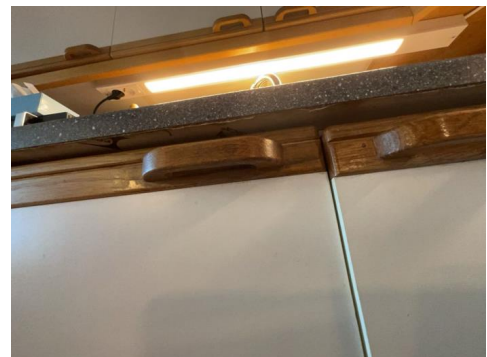
- Det er påvist skader på overflater/kjøkkeninnredning utover normal slitasjegrad.

- Det må påregnes lokal utbedring/utskiftning.

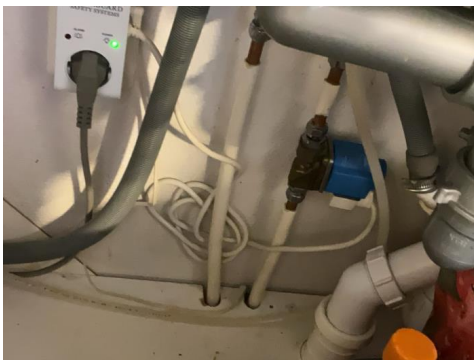
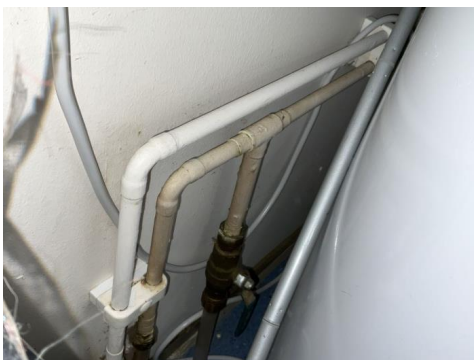
- Det er påvist andre avvik:  
Rørskap for rør-i-rør anlegget er ikke påvist.

- Det må foretas tiltak for å lukke avviket.
