# Tilstandsrapport

Enebolig

Tømmeråsen 17, 4639 KRISTIANSAND S

Befaringsdato: 08.09.2025

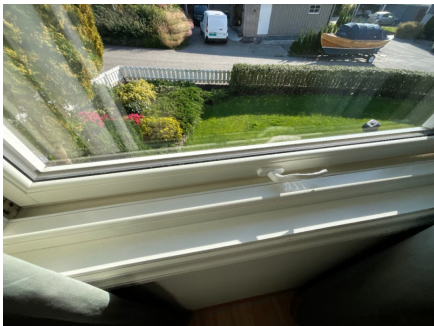
## TG 1 Vinduer

I deler av boligen er det nyere malte trevinduer med 2-lags glass.

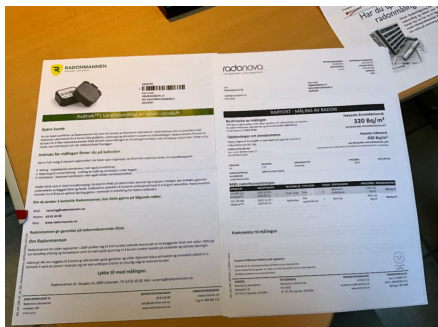
Anbefaler å etablere avsgug fra en av bodene. Kostnad er satt for avsgug, det kan ikke garanteres at tiltaket er så godt at grenseverdiene kommer under dagens krav.

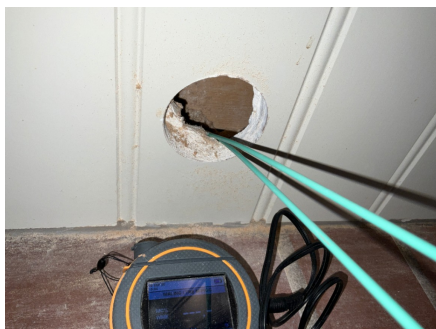
Hulltaking er foretatt uten å påvise unormale forhold. Hulltaking er foretatt i gangen bak våtsoner for dusjen. Fuktkvotemåling (vekt%) i konstruksjonen ble målt til 6.

Hulltaking gir begrenset adgang til visuell kontroll/måling av et lokalt område på badet, og det kan dermed ikke med sikkerhet utelukkes at det foreligger skjulte avvik eller skader i øvrige deler av konstruksjonen.

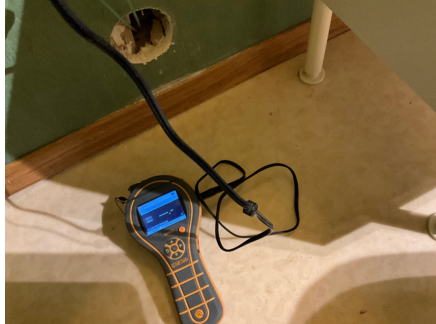
målt til 6.

Hulltaking gir begrenset adgang til visuell kontroll/måling av et lokalt område på badet, og det kan dermed ikke med sikkerhet utelukkes at det foreligger skjulte avvik eller skader i øvrige deler av konstruksjonen.

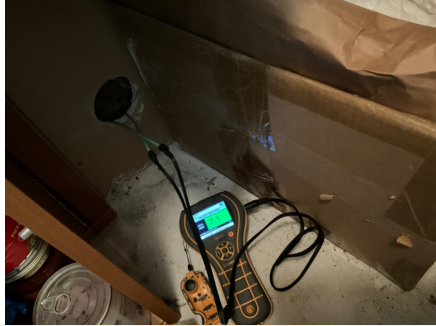
målt til 7.

Hulltaking gir begrenset adgang til visuell kontroll/måling av et lokalt område på badet, og det kan dermed ikke med sikkerhet utelukkes at det foreligger skjulte avvik eller skader i øvrige deler av konstruksjonen.

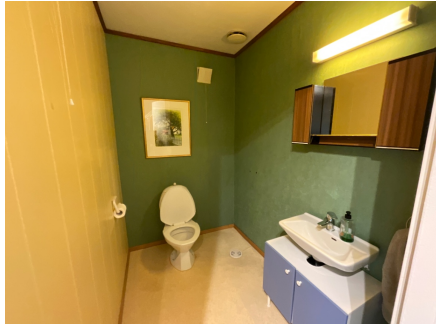
- Mekanisk avtrekk bør etableres på toalettrom.
