**Prisant.:** Kr 4 490 000,-  
**Omkostn.:** Kr 113 600,-  
**Total ink omk.:** Kr 4 603 600,-  
**Selger:** Ivar Lund

**Salgsobjekt:** Enebolig  
**Eierform:** Eiet  
**Byggeår:** 1982  
**BRA-i/BRA Total** 189/241 kvm  
**Tomtstr.:** 752.5 m<sup>2</sup>  
**Soverom:** 4  
**Antall rom:** 6  
**Gnr./bnr.** Gnr. 95, bnr. 179  
**Oppdragsnr.:** 1411250394

# Enebolig med godkjent utleiedel | Barnevennlig og attraktiv beliggenhet | Gode solforhold | Pent

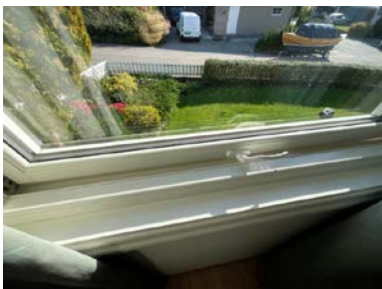
## TG 2 Vinduer - eldre

I deler av boligen er det eldre malte trevinduer med 2-lags glass.

- Karmene i vinduer er slitte og det er sprekker i treverket.
- Tilstandsgrad 2 gis når bygningsdelen har vesentlige avvik. Bygningsdelen skal enten ha feil utførelse, en skade eller symptomer på skade, sterk slitasje eller nedsatt funksjon. Graden gis når bygningsdelen trenger vedlikehold eller tiltak i nær fremtid. Graden skal også brukes når delen er gammel og det er grunn til å varsle om faren for skader på grunn av alderen, eller når det er grunn til å overvåke delen spesielt på grunn av fare for større skader eller følgeskader.

- Det må påregnes noe vedlikehold og at enkelte vinduer må skiftes ut.

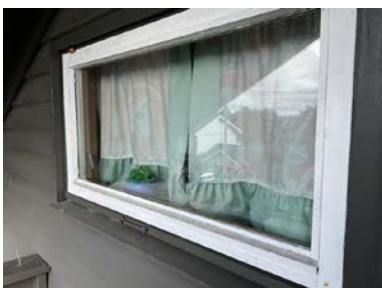
## TG 1 Dører

- Karmene i dører er værslitte utvendig og det er sprekker i treverket.

- Det må påregnes noe vedlikehold og at enkelte dører må skiftes ut.

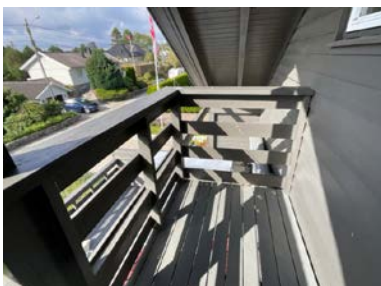
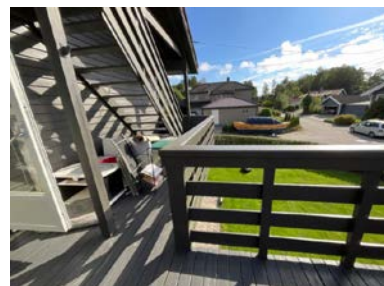
## TG 2 Utvendige trapper

Konsekvens av manglende rekkverk er at trappen er mindre sikker i bruk og gir økt fare for fallskader.

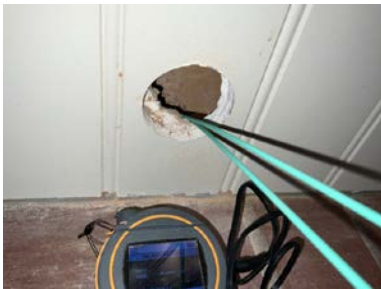
### TG 3 Generell

- Våtrommet har behov for omfattende oppgraderinger. For å sikre en løsning som oppfyller gjeldende krav, bør tettesjikt, sluk og røropplegg oppgraderes og dokumenteres.

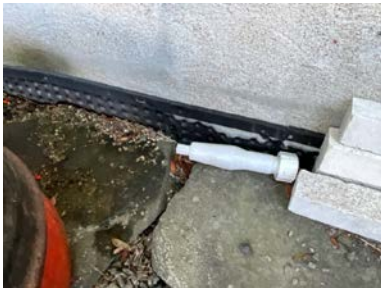
## ❗ TG 2 Grunnmur og fundamenter

Bygningen har betonggrunnmur.
