Jotunveien 16 B 1185 OSLO

Tilstandsrapport Eierskifte

Boligtype: Vertikaldelt tomannsbolig

Byggeår: 1965

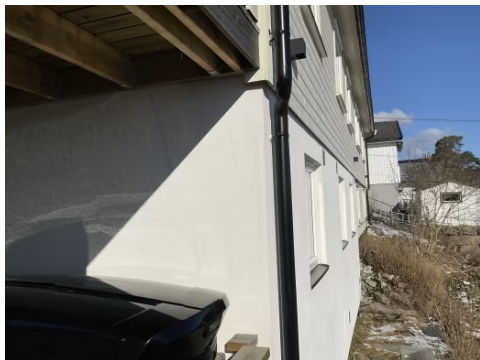
6.6 Yttervegger

Type fasade

Liggende kledning, Murpuss

Er det påvist fuktskade/sopp/råte eller slitt overflate?	Nei
Er det liten eller ingen lufting av kledningen?	Nei
Er det manglende musetetting i nedkant av kledning/plater?	Ikke kontrollerbart
Oppsummering av yttervegger	TG-1

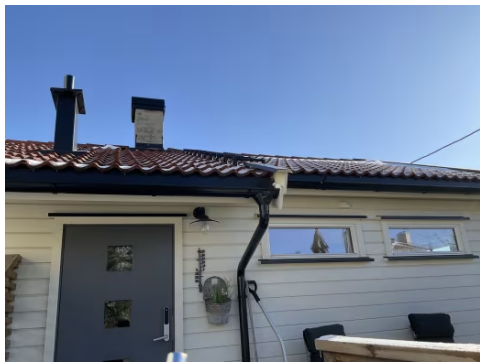
6.9 Takkonstruksjon

Takkonstruksjon	Salttak
Inspisert fra	Fra bakken
Er det tegn til svanker, skjevheter eller symptom på konstruksjonssvikt i takflaten?	Nei
Er det registrert symptom som tyder på at takkonstruksjonen er utilstrekkelig luftet?	Nei
Oppsummering av takkonstruksjon	TG-1

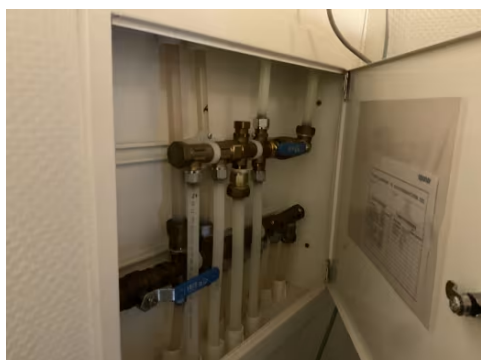
6.19 Vannledninger

Type anlegg	Rør i rør system
Det er rør i rør system i boligen.	
Er det utført arbeider på anlegget etter byggeår?	Ja
Innvendige vannrør skiftet i 2011.	
Er det etablert fordelerskap?	Ja
Er det manglende vannstoppesystem i tilknytning til, eller manglende avrenning til sluk/avløp fra fordelerskap?	Nei

Har vannrør nådd en alder som gir økt risiko for skader eller følgeskader?	Nei
Er det manglende isolering av vannrør hvor det er risiko for frost eller kondens?	Nei
Er det registrert tegn til lekkasjer eller skader på vannrør?	Nei
Er det redusert vanntrykk ved prøving av to tappesteder samtidig?	Nei
Er det manglende tilgjengelighet til stoppekran?	Nei
Er det dårlig funksjon på stoppekran?	Nei
Oppsummering av vannledninger	TG-1
Fordelerskap er plassert på vaskerom.	
Det er stoppekraner i fordelerskapet.

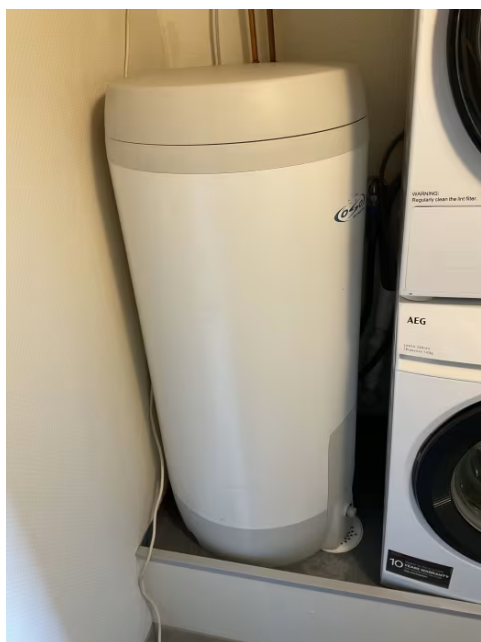
6.21 Varmtvannsbereder

Plassering bereder

Vaskerom
