Dalhaugveien 6, 1940 BJØRKELANGEN

Lys, pen og innholdsrik enebolig i barnevennlig område. Skjermet tomt, solrike uteplasser, utsikt og dobbelgarasje

Befaringsdato: 23.07.2024 Rapportdato: 26.08.2024 Oppdragsnr.: 13998-1348 Referansenummer: UR1475

Tilstandsrapport

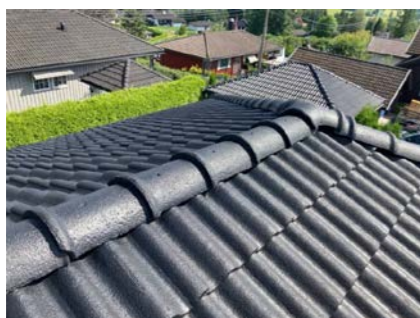
Behandlet takstein.

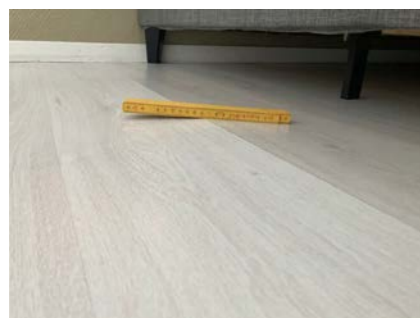
- Det er avvik:
- Laminatgulv på soverom i underetasje har reist seg i langsgående skjøt.
Slitasje på tregulv i peisestue.

Laminatgulv har tegn som kan tyde på at gulv er lagt uten klaring til yttervegger og bør utbedres.
Tregulv fungerer med dagens tilstand.

Laminatgulv har reiste skjøter.

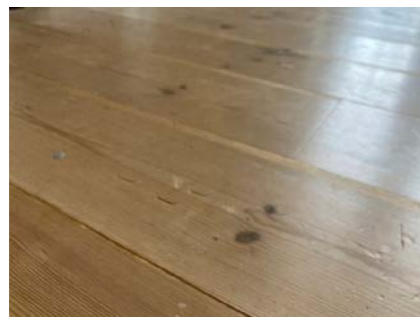
Tregulv har slitasje og merker.

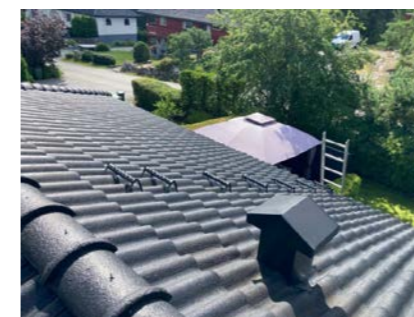
Stigetrinn er ikke tilkoblet.

Det bør monteres sammenkoblede stigetrinn helt opp til pipe.

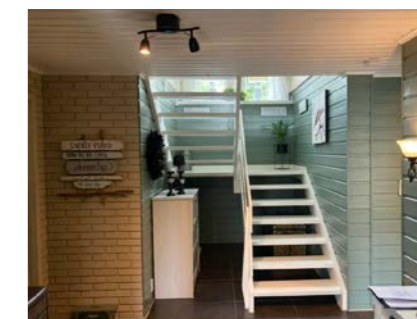
Krav om håndløpere på hver side i trapp kom fra Byggeforskrifter av 1969 og er også gjeldene i dag for hindre fall og ulykker i trapper.

Trapp.

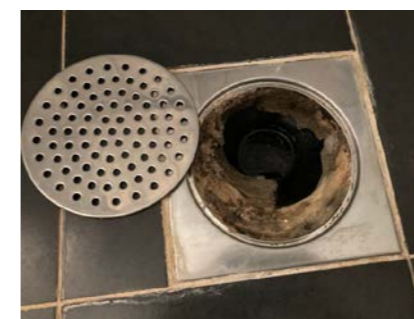
- Overvåk konstruksjonen jevnlig. For å få tilstandsgrad 0 eller 1 må løsningen utbedres, men tidspunktet for når dette er nødvendig er vanskelig å si noe om.
- Våtrommet fungerer med dette avviket.

Sluk.

Det er viktig at sluk rengjøres jevnlig.

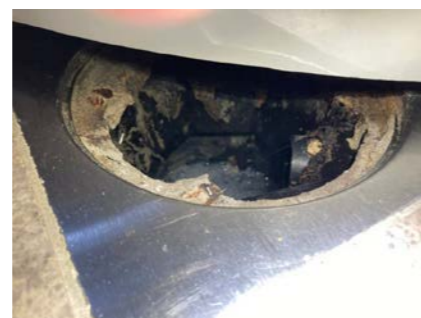
- Våtrommet fungerer med dette avviket.
- Overvåk konstruksjonen jevnlig. For å få tilstandsgrad 0 eller 1 må løsningen utbedres, men tidspunktet for når dette er nødvendig er vanskelig å si noe om.

Sluk.

Det er viktig at sluk rengjøres jevnlig.

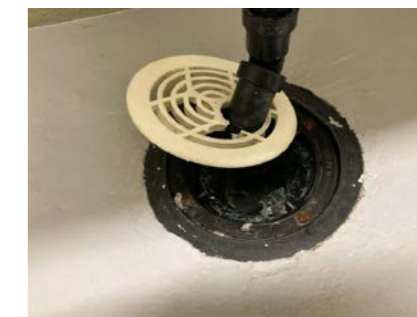
Våtrommet fungerer med dagens tilstand med begrenset vannbruk, men kan være utsatt ved lekkasjer, det anbefales renovering til våtromsstandard.

Sluk på vaskerom.

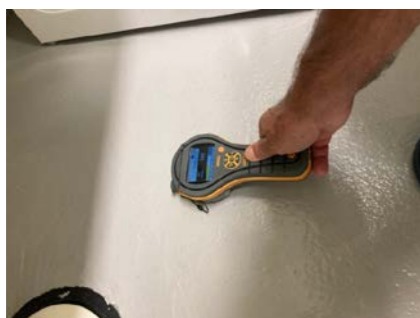
Ved fuktsøk ble det ikke avdekket unormale verdier.

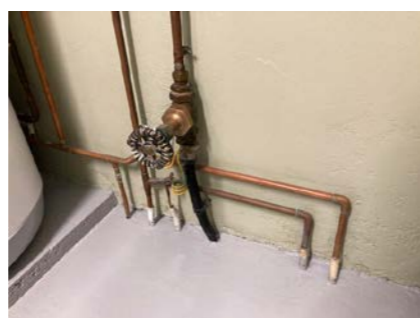
- Det er ikke behov for utbedringstiltak siden anlegget fungerer i dag, men ut ifra alder kan skader plutselig oppstå på eldre anlegg.

Stoppekran på vaskerom.

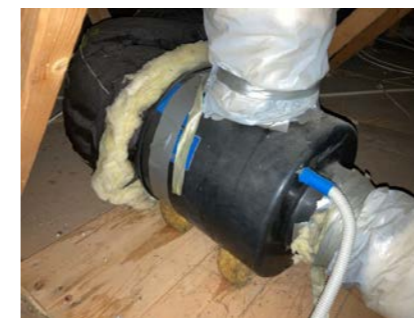
Det er fuktskader på undertak over der motor og kanaler er plassert på møneloft og dette kan ha sammenheng med varmluft fra kanaler.

Avtrekksmotor på møneloft.

Motor og kanaler må gjennomgås på møneloft for å avdekke eventuelle luftlekkasjer.

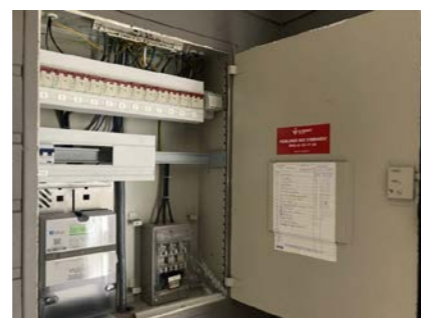
10. Er det tegn på at kabelinnføringer og hull i inntak og sikringskap ikke er tette, så langt dette er mulig å sjekke uten å fjerne kapslinger?
Nei
11. Finnes det kursfortegnelse, og er den i samsvar med antall sikringer?
Ja
12. Foreta en helhetsvurdering av det elektriske anlegget, dets alder, allmenne tilstand og fare for liv og helse. Bør det elektriske anlegget ha en utvidet el-kontroll?
Ja | På grunnlag av alder og manglende dokumentasjon, anbefales en utvidet el-kontroll.
Det bemerkes at undertegnede ikke er fagmann innen elektro og kontrollen er forenklet og utelukkende på det som er synlig.
Kostnadsestimatet i denne rapporten er kun estimert ut fra hva en el-kontroll kan koste.

EI-skap.
