Dalhaugveien 6, 1940 BJØRKELANGEN

**Lys, pen og innholdsrik enebolig i barnevennlig område. Skjermet tomt, solrike uteplasser, utsikt og dobbelgarasje**

Befaringsdato: 23.07.2024 Rapportdato: 26.08.2024 Oppdragsnr.: 13998-1348 Referansenummer: UR1475

## Tilstandsrapport

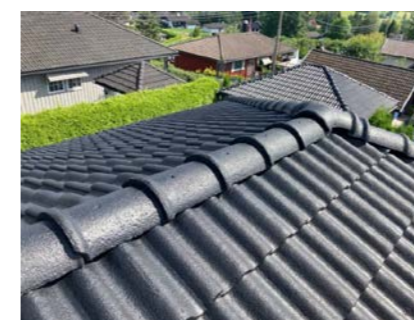
Behandlet takstein.

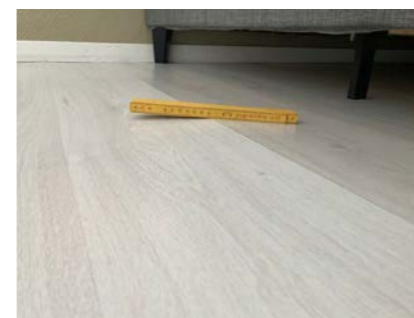
Laminatgulv har reiste skjøter.

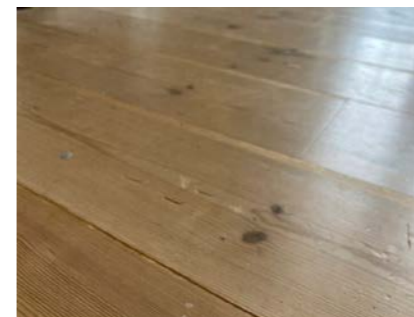
Tregulv fungerer med dagens tilstand.

Tregulv har slitasje og merker.

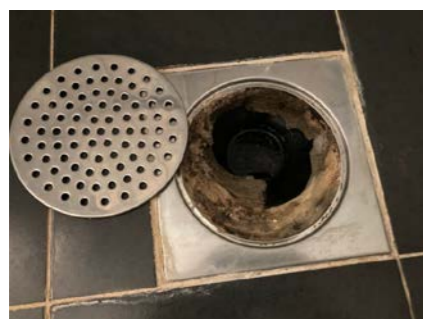
- Overvåk konstruksjonen jevnlig. For å få tilstandsgrad 0 eller 1 må løsningen utbedres, men tidspunktet for når dette er nødvendig er vanskelig å si noe om.
- Våtrommet fungerer med dette avviket.

Sluk.

Det er viktig at sluk rengjøres jevnlig.

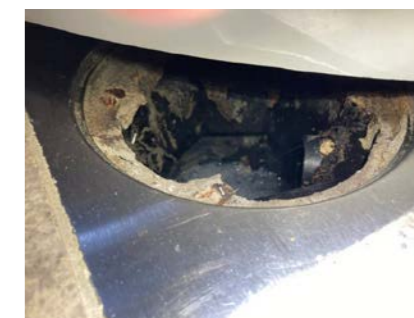
- Våtrommet fungerer med dette avviket.
- Overvåk konstruksjonen jevnlig. For å få tilstandsgrad 0 eller 1 må løsningen utbedres, men tidspunktet for når dette er nødvendig er vanskelig å si noe om.

Sluk.

Det er viktig at sluk rengjøres jevnlig.

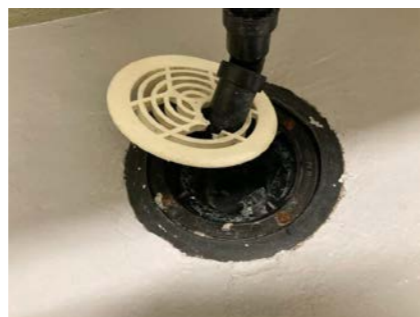
Våtrommet fungerer med dagens tilstand med begrenset vannbruk, men kan være utsatt ved lekkasjer, det anbefales renovering til våtromsstandard.

Sluk på vaskerom.

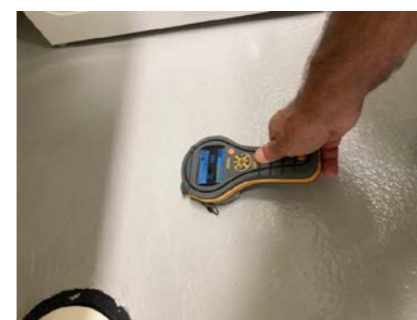
Ved fuktsøk ble det ikke avdekket unormale verdier.

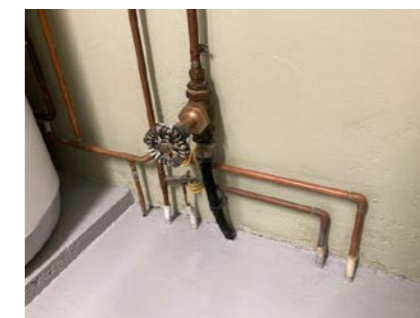
- Det er ikke behov for utbedringstiltak siden anlegget fungerer i dag, men ut ifra alder kan skader plutselig oppstå på eldre anlegg.

Stoppekran på vaskerom.

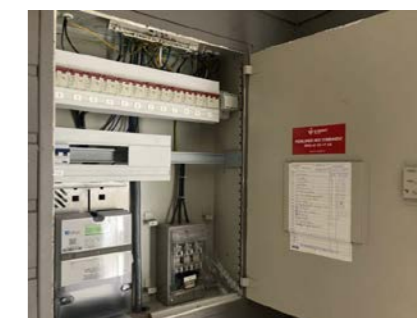
El-skap.

**Kostnadsestimat: Under 10 000**
