# Tilstandsrapport

Enebolig

Skagetjernvegen 56, 5258  
BLOMSTERDALEN

Rapportdato: 15.09.2025

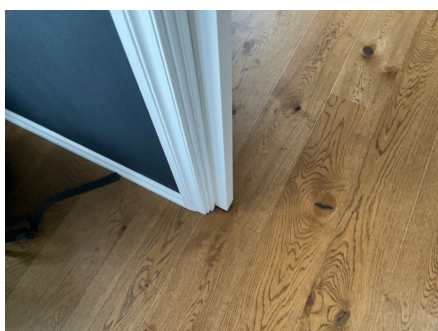
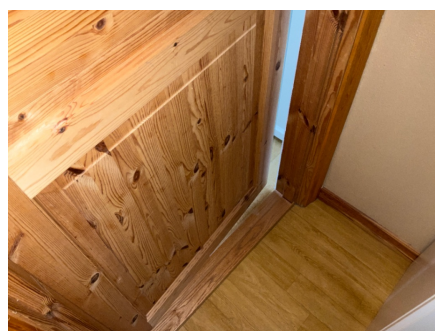
Merk:  
Det mangler styrepinn på skyvedør mellom stue og kjøkken. Noen mindre tregheter. Tilstandsgrad er satt ut i fra en samlet vurdering.

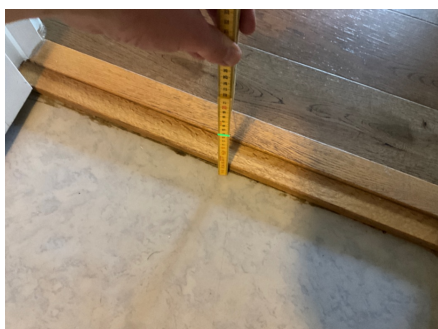
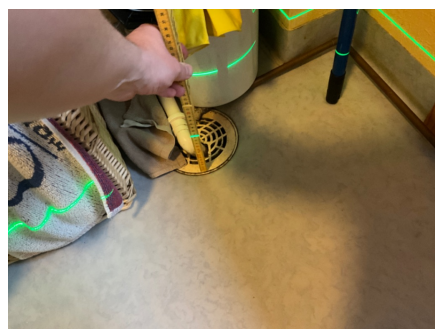
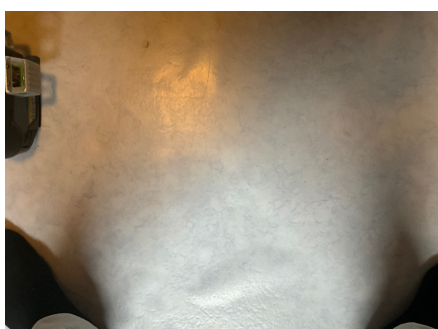
## HOVEDETASJE > VASKEROM (6,2 M<sup>2</sup>)

### TG 2 Sluk, membran og tettesjikt

- Det bør etableres tilfredsstillende tilluft til våtrom f.eks. luftespalte ved dør e.l.

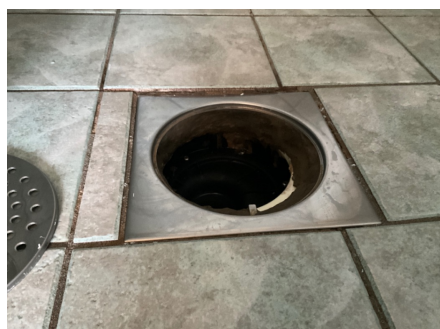
! **Våtrom > Loftsetasje > Bad (10,7 m<sup>2</sup>) > Overflater Gulv** [Gå til side](#)  
Det er påvist avvik i fallforhold til sluk i forhold til krav i forskrift på byggetidspunktet.

- Overvåk tilstanden jevnlig. For å få tilstandsgrad 0 eller 1 må slukløsningen skiftes ut og sannsynligvis må også membransjiktet skiftes/utbedres. Det er imidlertid vanskelig å si noe om tidspunktet for når dette er nødvendig.
- Eldre sluk av plast er ofte utsatt for lekkasjer og særlig i overganger. Eventuelle lekkasjer kan medføre fuktskader på tiliggende konstruksjoner.
- Det anbefales å installere et dusjkabinett for å spare overflater for belastning med fritt vann, for noe lengre brukstid. Sluk bør kontrolleres jevnlig. For å oppnå bedre tilstandsgrad (TG 0/TG 1) må det påregnes oppgradering.

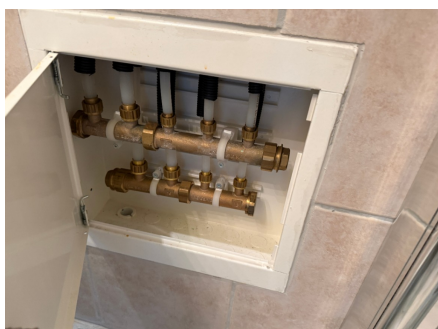
#### TG 2 Vannledninger

- Det er ikke behov for utbedringstiltak siden anlegget fungerer i dag, men ut ifra alder kan skader plutselig oppstå på eldre anlegg.
