Skagetjernvegen 56, 5258 BLOMSTERDALEN

**Velholdt familiebolig med flotte utearealer, nær skole/barnehage via flott gang- og sykkelsti. Gode parkeringsmuligheter**

Tilstandsrapport .....53

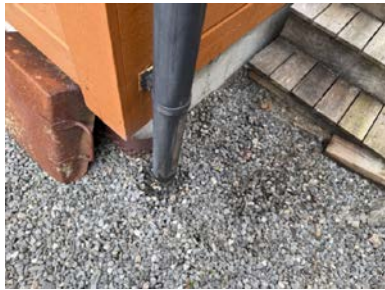
- Utvendig - Nedløp og beslag  
Avvik: Det mangler snøfangere på hele eller deler av taket, men det var ikke krav om dette på byggemeldingstidspunktet. Iht. standarden (NS3600) gis det TG2 når det ikke er snøfangere på hele taket, selv om dette ikke var et krav ved byggemeldingstidspunktet. Løsningen vurderes mot dagens krav (???17). Mangelfull bortledning av vann fra taknedløp ved grunnmur.

- Det er ikke krav om utbedring av snøfangere opp til dagens krav.
- Overvåk tilstanden jevnlig. For å få tilstandsgrad 0 eller 1 må beslag/renner/nedløp skiftes ut, men tidspunktet for når dette er nødvendig er vanskelig å si noe om.
- Det bør gjøres tiltak for å lede takvann vekk fra bygningen.

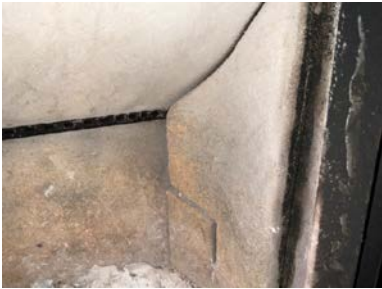
### TG 2 Rom Under Terreng

- Innvendig - Rom Under Terreng  
Avvik: Det er gjennom hulltaking påvist høyt fuktnivå inne i trekonstruksjonen i hulltakingen, men ikke påvist fuktskader i dette området. Høy luftfuktighet kan over tid føre til muggvekst eller sverting av materialer. Samtidig kan materialer og konstruksjoner bli ødelagt.

*Punktet må sees i sammenheng med 'Drenering'*

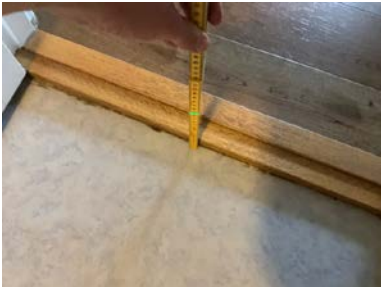
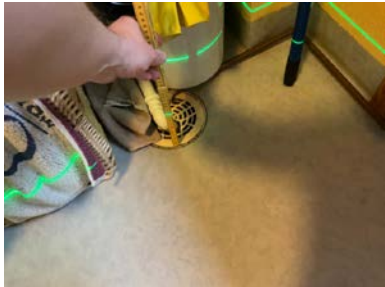
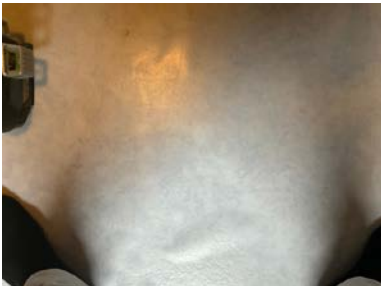
#### TG 2 Sluk, membran og tettesjikt

- Våtrom - Hovedetasje - Vaskerom (6,2 m²) - Sluk, membran og tettesjikt  
Avvik: Mer enn halvparten av forventet brukstid er passert på membranløsningen.

- Det bør etableres tilfredsstillende tilluft til våtrom f.eks. luftespalte ved dør e.l.

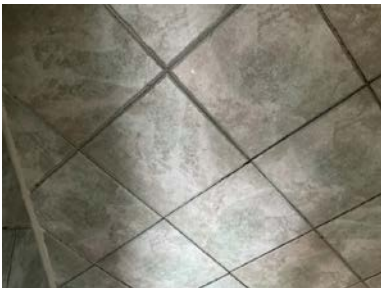
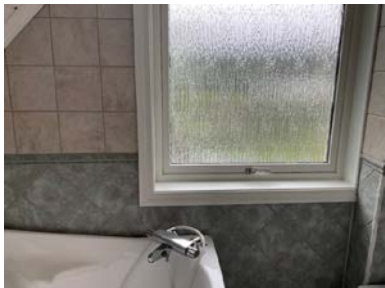
#### TG 2 Overflater Gulv

- Våtrom - Loftsetasje - Bad (10,7 m²) - Overflater Gulv  
Avvik: Det er påvist avvik i fallforhold til sluk i forhold til krav i forskrift på byggetidspunktet. Begrenset/manglende fall til sluk utenfor dusjsone (til badekar). Oppsprukkede fuger.

- Andre tiltak:
- Vær oppmerksom ved bruk. For å få TG1 må det etableres tilstrekkelig membranoppkant v/dør.
