# Tilstandsrapport

Boligbygg med flere boenheter

Store Brevik vei 74, 1554 SON

Befaringsdato: 16.07.2025

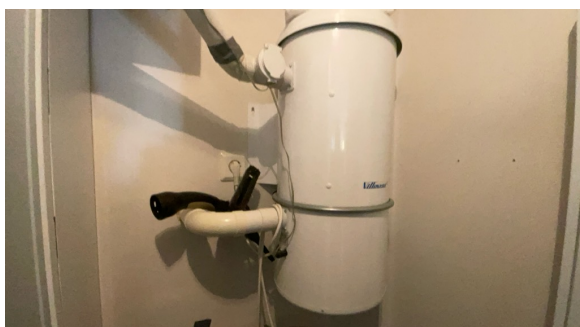
## TG IU Andre innvendige forhold

Det er montert sentralstøvsuger i leiligheten. Tilstanden på installasjonen er ikke kjent.

ukjent tilstand

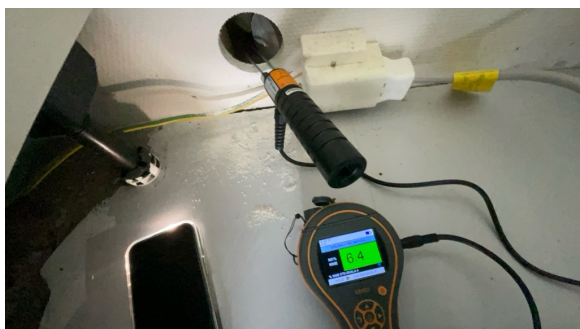
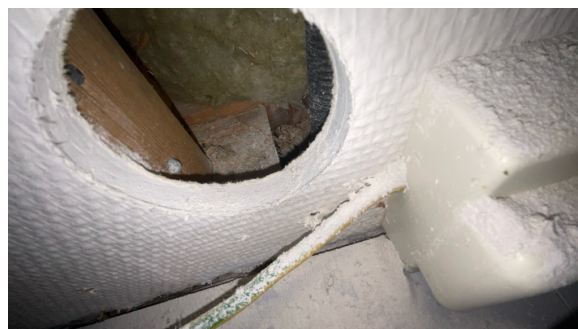
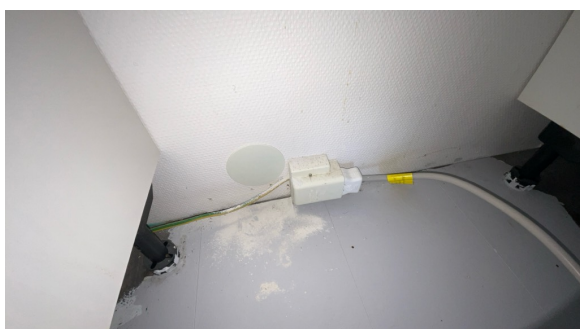
### Tilliggende konstruksjoner våtrom

Hulltaking er foretatt uten å påvise unormale forhold. Fuktkvotemåling (vekt%) i konstruksjonen ble målt til 6. Hulltaking er foretatt ved/i kjøkken bak komfyr.
