Kirkegaten 33, 4400 FLEKKEFJORD

**Sjelden mulighet! Kombinert nærings- og boligbygg midt i sentrum. Solide leieinntekter**

Befaringsdato: 13.10.2025

Rapportdato: 14.10.2025

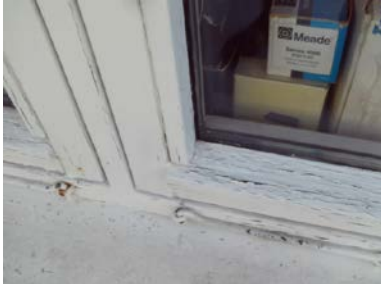
- Det er påvist noen glassruter som er punktert eller sprukne.
- Karmene i vinduer er slitte og det er sprekker i trevirket.

Større slitasje på utvendig karm og ramme.

En god del vedlikehold må beregnes på disse vinduer med enkelte utskiftninger på noe sikt på grunn av slitasje og elde.

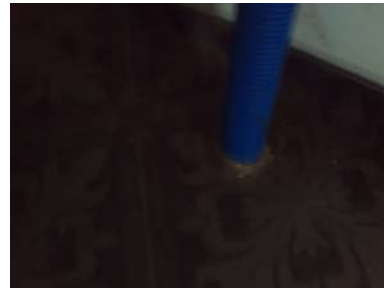
Usikker rørgjennomføring i gulvet

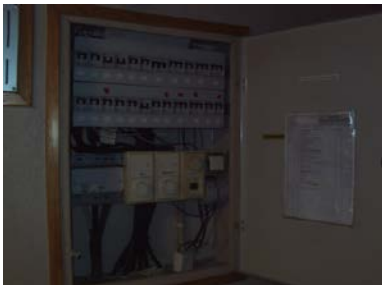
Større sikringsskap er plassert i hall for trappegang til leiligheter og har merkede kurser. Er også et skap i kjeller. Anlegget er noe eldre og er blitt oppgradert i flere omganger. Ingen åpenbare synlige skader/feil ble registrert

Sikringsskap i kjeller.

**Ja En gjennomgang av eldre anlegg av fagfolk ved jevne mellomrom anbefales.**

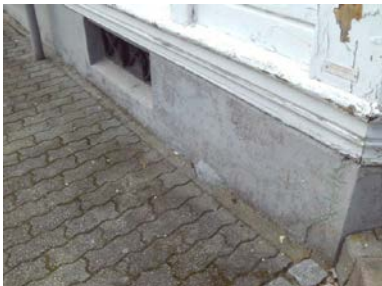
Deler av grunnmur.
