Kirkegaten 33, 4400 FLEKKEFJORD

Sjelden mulighet! Kombinert nærings- og boligbygg midt i sentrum. Solide leieinntekter

Befaringsdato: 13.10.2025

Rapportdato: 14.10.2025

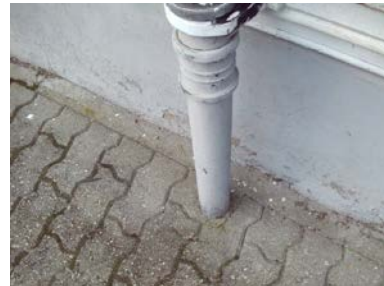
Takvann er ledet bort i fra grunnmur.

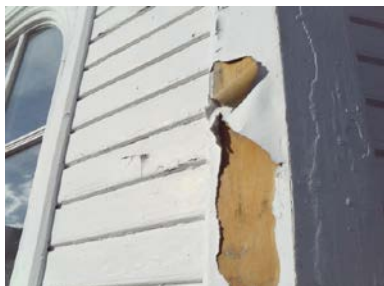
En del vedlikehold må beregnes på fasader med enkelte utskiftninger nå og på noe sikt på grunn av slitasje og elde.

Maling har løsnet i fra underlaget flere plasser

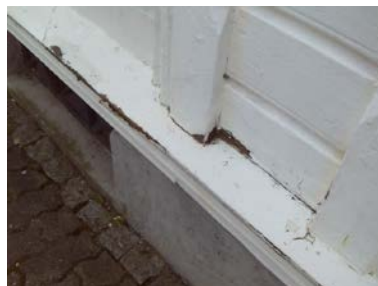
- Det er ingen eller liten lufting i nedre kant av kledning mot grunnmur.
- Det er påvist spredte råteskader i bordkledningen.

Ingen lufting bak kledningen.

- Uten tilstrekkelig lufting bak bordkledningen kan fuktighet som trenger inn bak bordene eller gjennom veggen innenfra ikke tørke opp. Dette skaper ideelle forhold for råtesopp og muggvekst.
- Råteskadet trekledning må skiftes ut.
- Råteskader i bordkledningen kan fortsette å utvikle seg både i tilliggende bordkledning og til bakenforliggende veggkonstruksjon, dersom en ikke foretar tiltak.

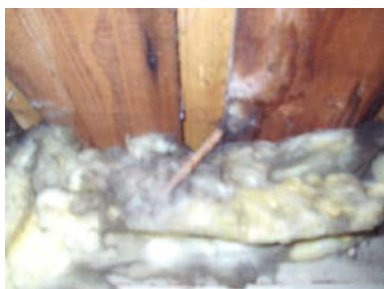
- Det er begrenset/dårlig ventilering av takkonstruksjonen.
- Det er påvist fuktskjolder/skader i takkonstruksjonen.
- Undertaket er misfarget.

Ingen lufting i mellom undertak og isolasjon.

- Lokal utbedring bør utføres.
- Lufting/ventilering bør forbedres.

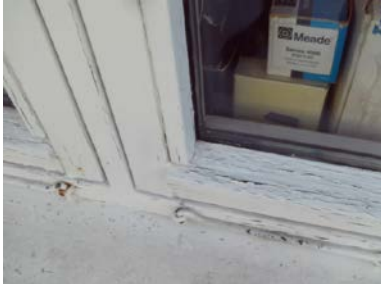
- Det er påvist noen glassruter som er punktert eller sprukne.
- Karmene i vinduer er slitte og det er sprekker i trevirket.

Større slitasje på utvendig karm og ramme.

En god del vedlikehold må beregnes på disse vinduer med enkelte utskiftninger på noe sikt på grunn av slitasje og elde.

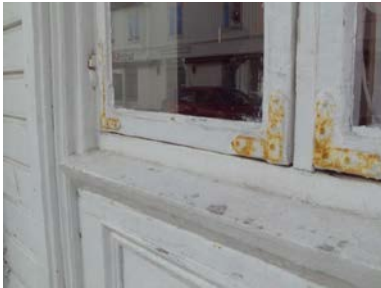
Gamle vinduer i deler av første etasje

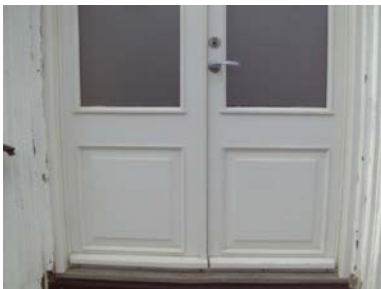
Nyere tofløyet ytterdør til ene forretningslokale, tre ytterdører til portrom og fire balkongdører i fra leiligheter. Vanlig normalt vedlikehold må beregnes på disse dører.

Nyere tofløyet ytterdør.

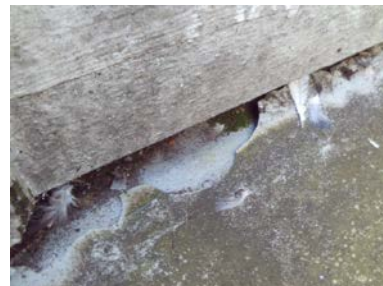
Tekking har sprukket opp.

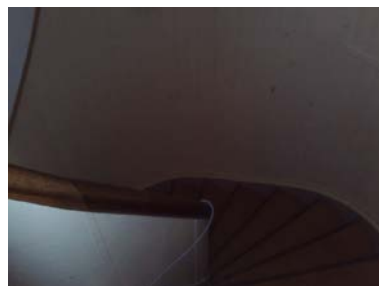
Mangler håndløper på deler av trappen.

- Håndløper bør monteres, men det var ikke krav på byggetidspunktet.

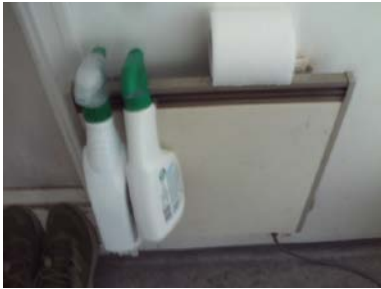
Panelovn som varmekilde.

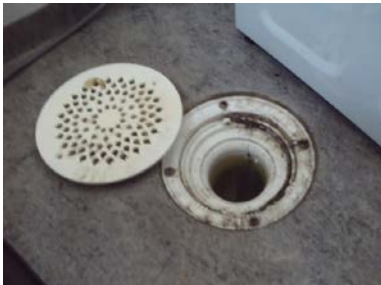
Sluk ved vaskemaskin

- Det er viktig å merke seg at levetiden til en membran varierer basert på kvalitet, installasjon og bruk. Eldre membraner kan bli sprø og sprekke opp, noe som fører til at de mister sin vanntettende funksjon. Dette kan resultere i vannlekkasjer gjennom vegger og gulv og fuktskader.

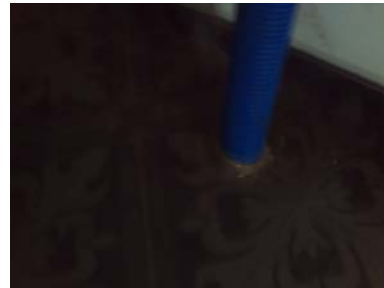
- Overvåk konstruksjonen jevnlig. For å få tilstandsgrad 0 eller 1 må løsningen utbedres, men tidspunktet for når dette er nødvendig er vanskelig å si noe om.
- Løsningen/utførelsen rundt rørgjennomføringer gir fare for fukt inn i konstruksjoner.
- Konsekvensen er at det kan oppstå fuktskader i konstruksjonen bak overflatematerialet. Vann kan trenge inn gjennom utette rørgjennomføringer og forårsake fuktskader ved fukttilførsel gjennom enten bruksvann eller lekkasjevann.
- Det er viktig å merke seg at levetiden til en membran varierer basert på kvalitet, installasjon og bruk. Eldre membraner kan bli sprø og sprekke opp, noe som fører til at de mister sin vanntettende funksjon. Dette kan resultere i vannlekkasjer gjennom vegger og gulv og fuktskader.

Usikker rørgjennomføring i gulvet

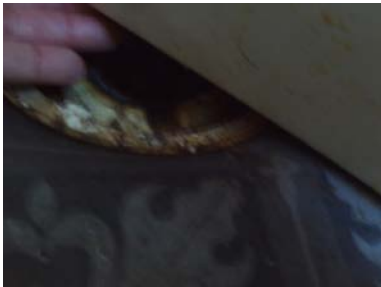
Sluk ved dusjkabinett

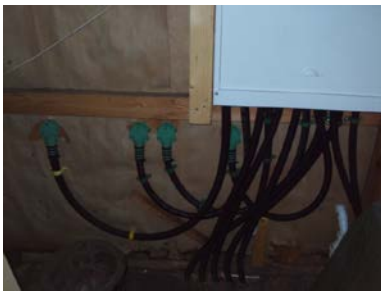
Fuktmåling ble foretatt i fra kott, uten å påvise unormale forhold.

Fuktmåling i svill på kott

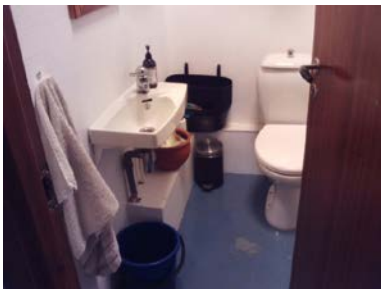
Deler av toalettrom i forettningsdelen.

- Mekanisk avtrekk bør etableres på toalettrom.

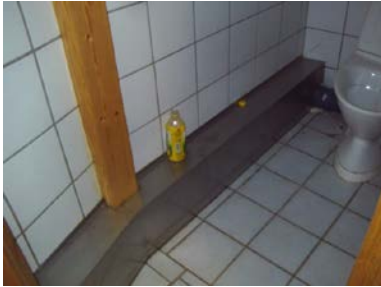
Enkelte deler av vvs utstyr har mangler/skader og rommene har vært utsatt for vann som har trukket opp i dørbelistninger.

Deler av ene toalettrom i kjeller

En del oppgraderinger/fornyng av disse rom må beregnes.

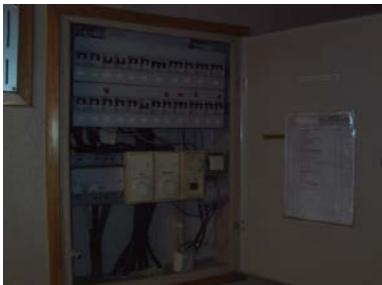
Større sikringsskap er plassert i hall for trappegang til leiligheter og har merkede kurser. Er også et skap i kjeller. Anlegget er noe eldre og er blitt oppgradert i flere omganger. Ingen åpenbare synlige skader/feil ble registrert

Sikringsskap i kjeller.

Ja En gjennomgang av eldre anlegg av fagfolk ved jevne mellomrom anbefales.
