# Tilstandsrapport

Enebolig

Bautaveien 11 C, 6507 KRISTIANSUND N

Befaringsdato: 06.08.2025

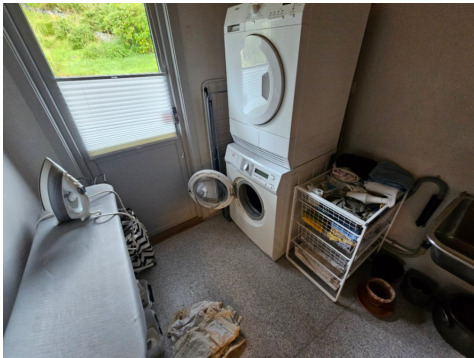
### HOVEDETASJE > VASKEROM

#### ! TG 1 Overflater vegger og himling

- Det er påvist avvik i fallforhold til sluk i forhold til krav i forskrift på byggetidspunktet.

Avviket gir grunnlag for at konstruksjonen overvåkes jevnlig. Som minste tiltak er dørterskelen hevet for å ivareta anbefalingen om en høyde forskjell fra topp terskel til topp sluk på minimum 25 mm. Skal konstruksjonen oppnå TG 0 eller TG 1 må avviket utbedres.

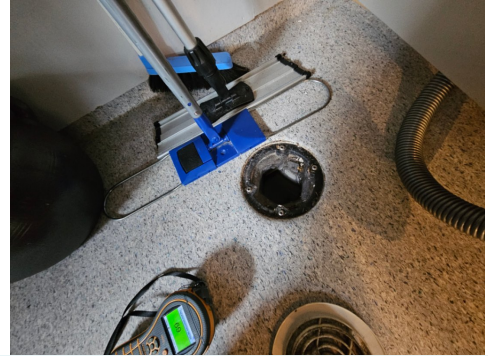
### HOVEDETASJE > VASKEROM

#### ! TG 1 Sanitærutstyr og innredning

- Elektrisk avtrekksvifte bør monteres for å lukke avviket.

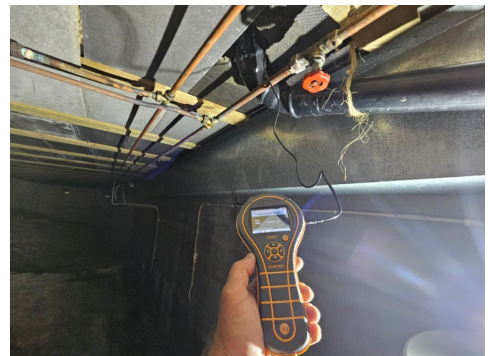
### HOVEDETASJE > BAD

Hulltaking er foretatt og ingen unormale forhold er avdekt. Hulltaking er en stikk kontroll ett sted. Kontrollen kan ikke utelate fuktskader andre steder i rommet.

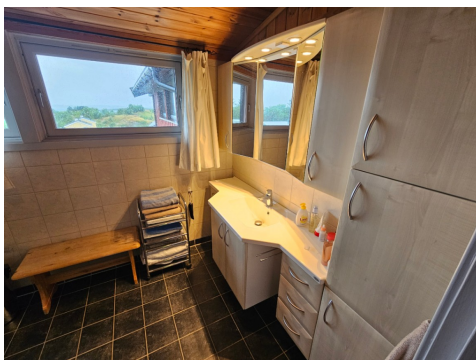
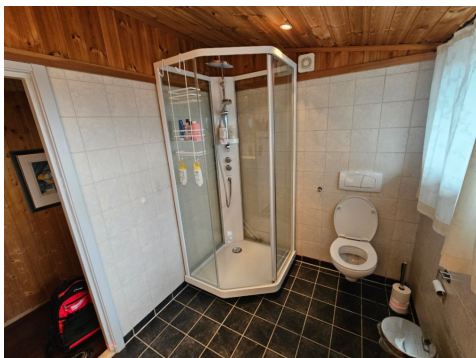
## HOVEDETASJE > BAD

### TG 1 Overflater vegger og himling

- Det er mulighet for at det kan forekomme vannlekkasje på våtrommet hvor vann ikke vil gå til sluk.
- Det er påvist avvik i fallforhold til sluk i forhold til krav i forskrift på byggetidspunktet.

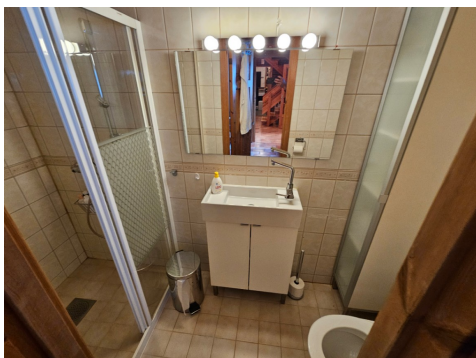
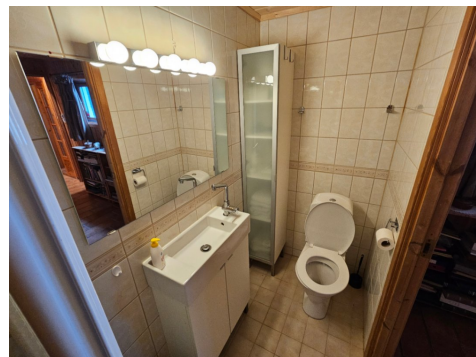
## UNDERETASJE > BAD

## ! TG 1 Overflater vegger og himling

Avviket gir grunnlag for at konstruksjonen overvåkes jevnlig. Som minste tiltak er dørterskelen hevet for å ivareta anbefalingen om en høyde forskjell fra topp terskel til topp sluk på minimum 25 mm. Skal konstruksjonen oppnå TG 0 eller TG 1 må avviket utbedres. Bom under flisene kan føre til løse eller sprukne fliser. Avviket gir derfor grunnlag for at overflaten overvåkes jevnlig. Skal konstruksjonen få TG 0 eller 1 må avviket utbedres.

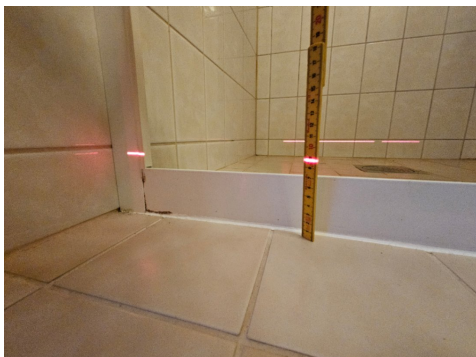
## UNDERETASJE > BAD

### ! TG 2 Sluk, membran og tettesjikt

- Det må gjøres nærmere undersøkelser. Manglende membran/tettesjikt medfører risiko for lekkasjer og fukt i konstruksjonen.
- Det må innhentes dokumentasjon. Manglende membran/tettesjikt medfører risiko for lekkasjer og fukt i konstruksjonen.

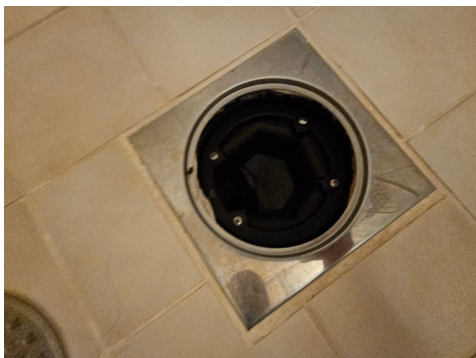
## UNDERETASJE > BAD

### ! TG 1 Sanitærutstyr og innredning

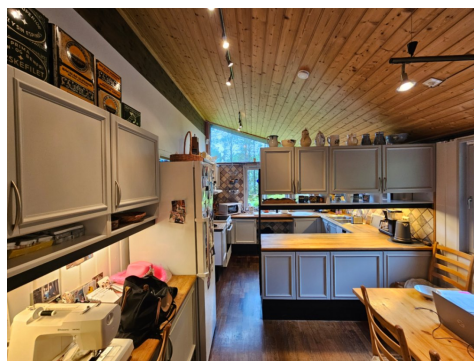
## HOVEDETASJE > KJØKKEN

### ! TG 1 Avtrekk

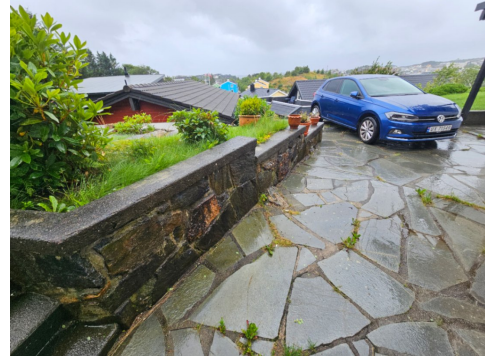
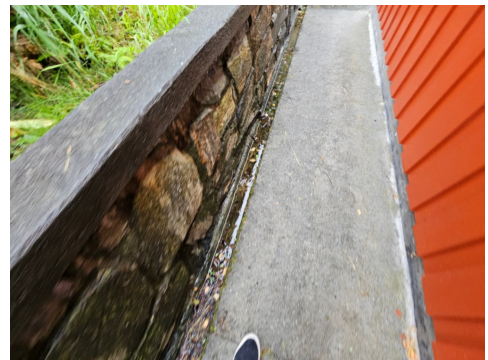
## ! TG 2 Terrengforhold

Boligen ligger i skrånende terreng med fall inn mot boligen enkelte steder.
